Masterplan - Bygningsanalyse for dagtilbud

summariske gennemgange  
af daginstitutioner

2017

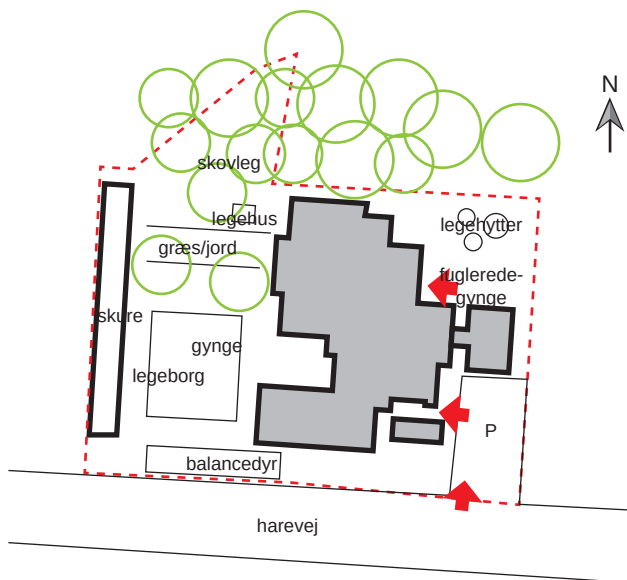
Situationsplan 1:1000

- børnerel. rum
- personale rum
- pers. gard./toilet
- køkken
- service
- toiletter
- gard.

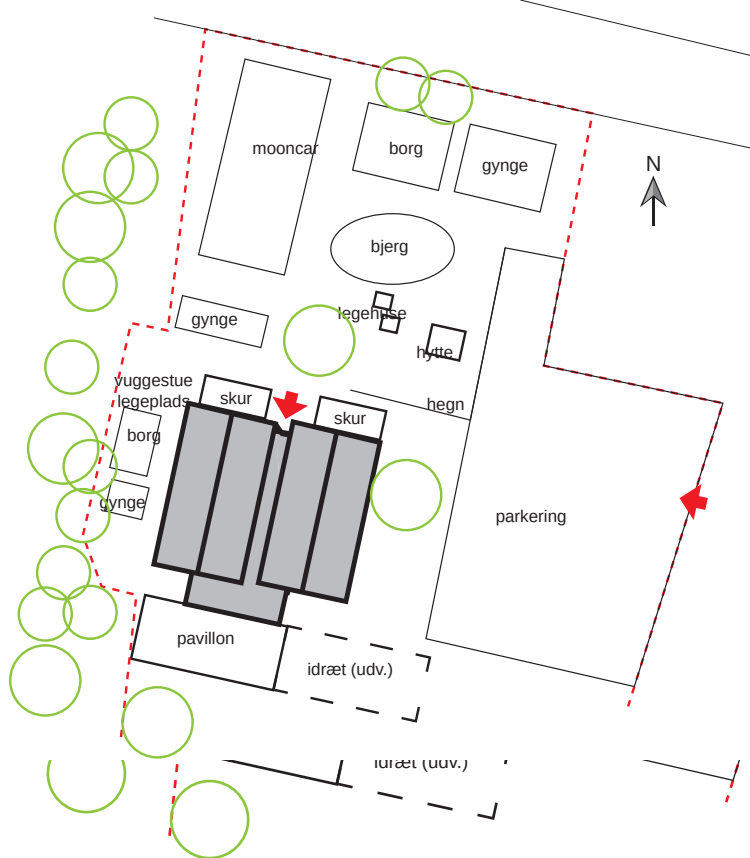
- børnerel. rum
- personale rum
- pers. gard./toilet
- køkken
- service
- toiletter
- gard.

- Afdelingens hovedbygning fremstår som homogen bygningsmasse opført i gedigne materialer (blank tegl). Sammenbygning med midlertidigt byggeri giver dog et lidt uhensigtsmæssigt, arkitektonisk helhedsindtryk.
- Afdelingen fremstår i acceptabel stand for hvad angår overflader både indvendigt og udvendigt. Dog er produktionskøkken helt nyt.
- Det er et opmærksomhedspunkt, at el-tavler med videre er placerede i midlertidigt byggeri (pavillon), samt at daginstitutionen kommer til at dele varmesystem med den idrætsforeningsbygning, som er under opførelse.
- Ingen umiddelbare opmærksomhedspunkter i forhold til indeklima.
- Stand af eksisterende udearealer og legepladsudstyr vurderes til god. Suppleres pt. med nye elementer og rum.

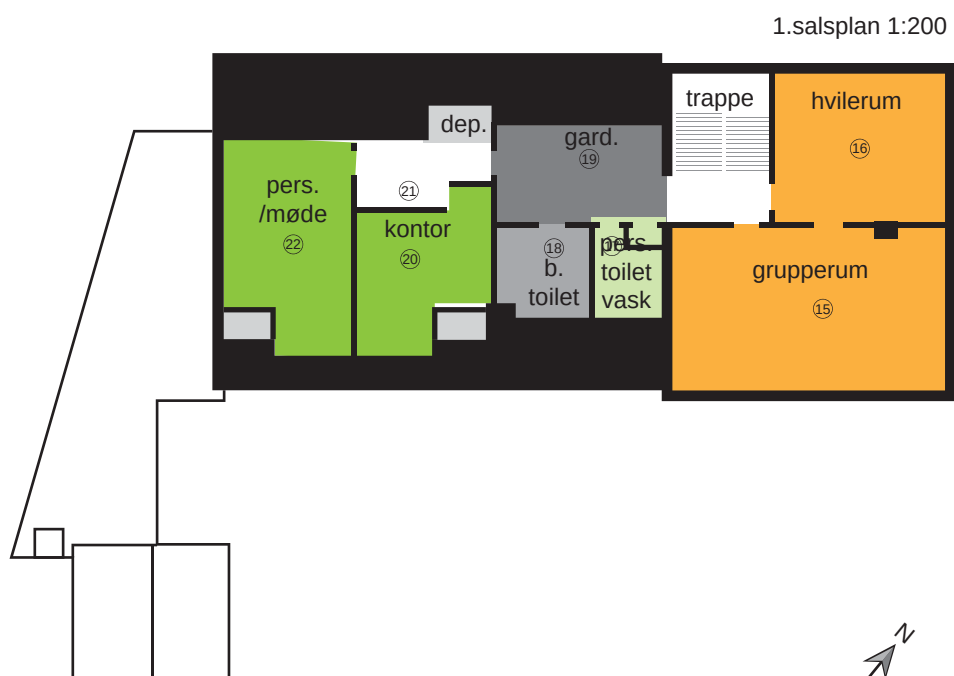
- børnerel. rum
- personale rum
- pers. gard./toilet
- køkken
- service
- toiletter
- gard.

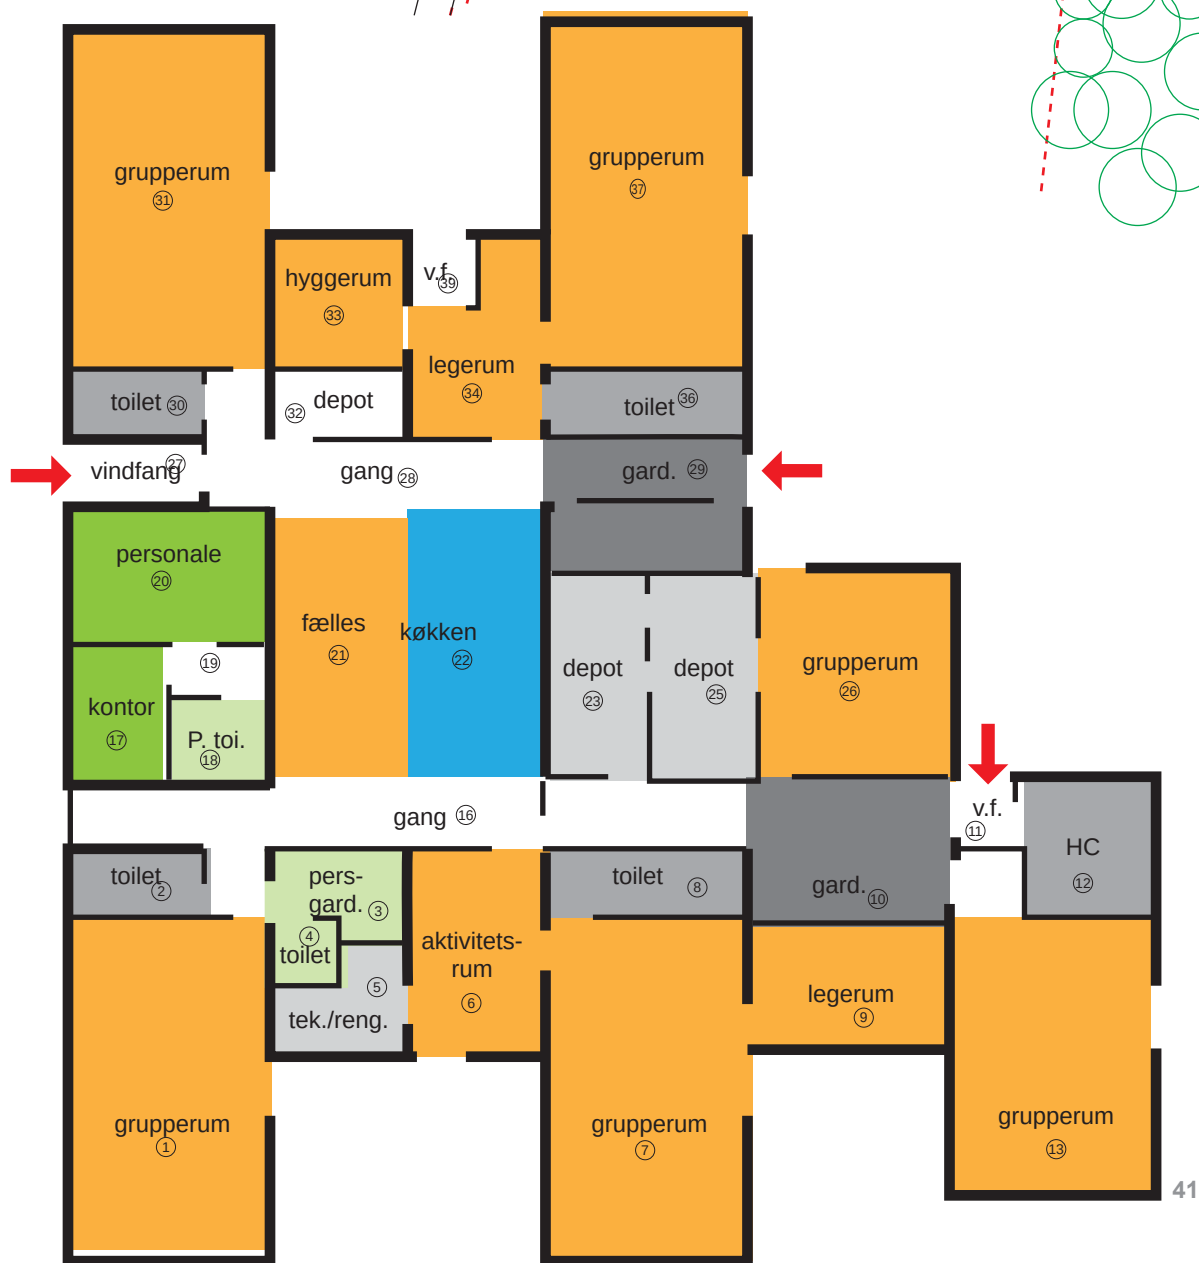
plantegning 1:200

- Afdelingen fremstår som en homogen bygningsmasse opført i gedigne materialer. Overflader fremstår indvendigt og udvendigt som acceptable i stand. Dog må gulvoverflader fremhæves som slidte.
- Det oplyses, at der opleves vand fra lofter, ligesom der opleves trækgener fra vindfang ved garderober. Oplyste problemer med vand fra tag bør undersøges nærmere.
- Stand af udearealer og legepladsudstyr præges overordnet af overflader og inventar i acceptabel stand. Enkelt inventar såsom gynger bør dog efterses i forhold til råd.

- børnerel. rum
- personale rum
- pers. gard./toilet
- køkken
- service
- toiletter
- gard.

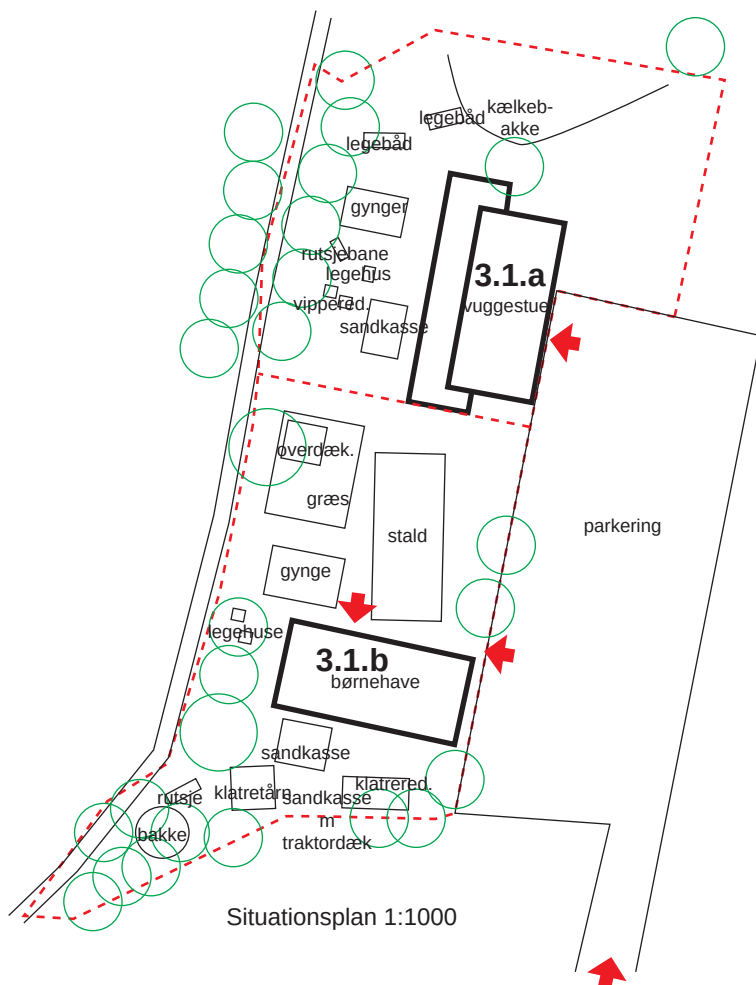
- børnerel. rum
- personale rum
- pers. gard./toilet
- køkken
- service
- toiletter
- gard.

- Afdelingen fremstår som en meget homogen bygningsmasse i et karakteristisk, arkitektonisk udtryk udført i gedigne materialer
- Overflader og inventar fremstår indvendigt lettere slidte, mens bygningsmassen udvendigt fremstår i acceptabel stand.
- Opmærksomhed på meget kolde vægge i mødelokale (12). Bør undersøges nærmere.
- Stand og aptering af produktionskøkken bør granskes, såfremt produktion ud af huset fastholdes i afdelingen.
- Stand af udearealer og legepladsudstyr vurderes til at være acceptabel.

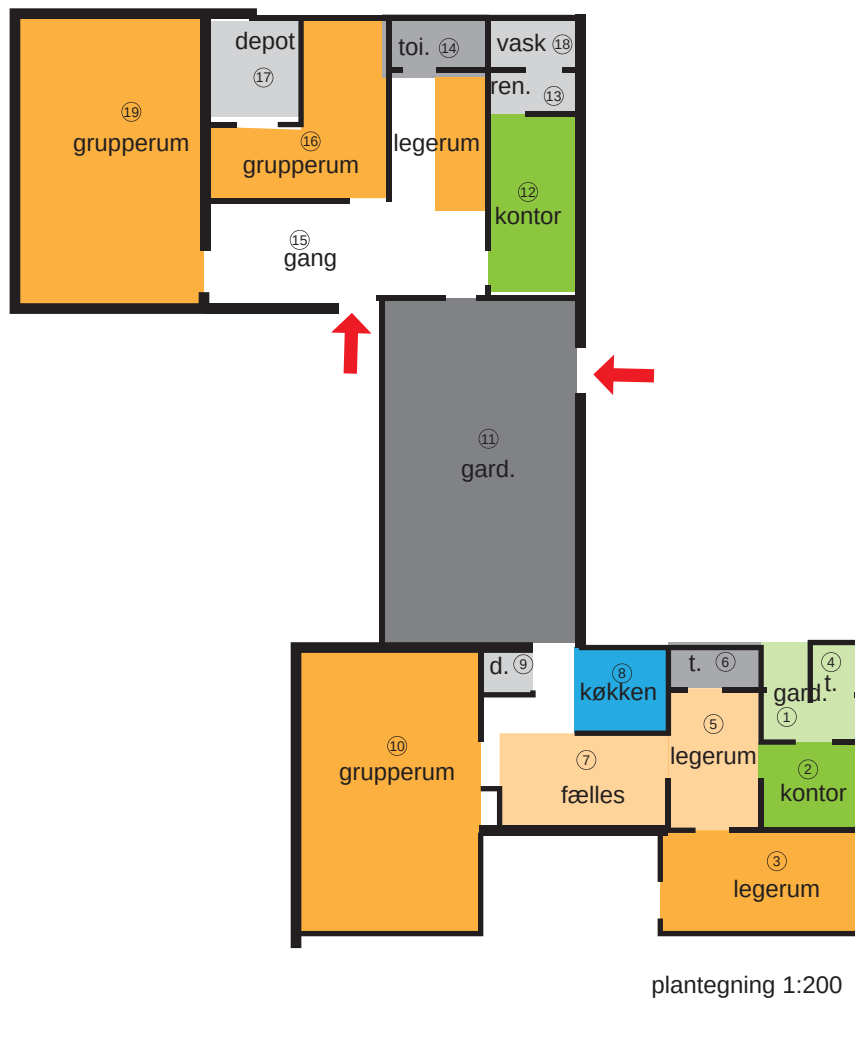
plantegning 1:200

- børnerel. rum
- personale rum
- pers. gard./toilet
- køkken
- service
- toiletter
- gard.

- Afdelingen fremstår som en homogen bygningsmasse, der er opført i overvejende gedigne materialer, (tegl) i samme udtryk som den tilstødende boligforening. Eternittag fremstår dog noget mosbegrøet.
- Indvendigt fremstår overflader mv. i slidt til acceptabel stand, mens bygningen udvendigt fremstår i acceptabel stand.
- Ingen umiddelbare opmærksomhedspunkter i forhold til indeklima, dog bemærkes, at der ikke er monteret akustiklofter i bygningen, men alene trælofter.
- Stand af udearealer og legepladsudstyr præges overordnet af slidte overflader og inventar.

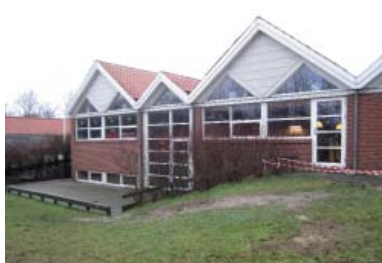
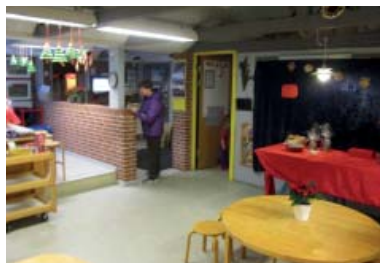
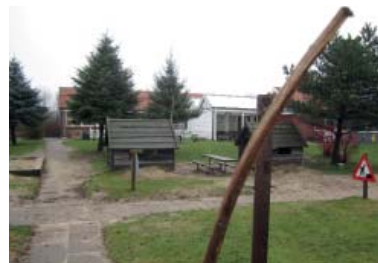
#### 4.2.a. Trestjernen Bakkevej 11, 6740 Bramming

- Afdelingen fremstår som en homogen bygningsmasse i gedigne materialer og med et karakteristisk arkitektonisk udtryk, kendetegnet ved gavlmotivet. Udvendig overdækning ud for fællesareal (8) udført i træ skæmmer dog bygningens helhedsindtryk, ligesom det begrænser lysindfaldet til fællesarealet.
- Afdelingen fremstår overvejende i acceptabel stand for hvad angår overflader både indvendigt og udvendigt, dog med enkelte opmærksomhedspunkter for hvad angår tag (løftede tagsten, stormskade) og slidte gulvflader.
- I forhold til indeklima er noteret opfugtning af væg med mørke skjolder i toilet (3) i kælder (brus). Skal undersøges.
- Stand af udearealer og legepladsudstyr vurderes til at være god stand.

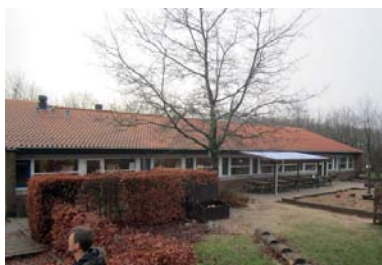
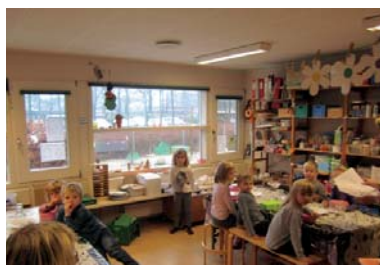
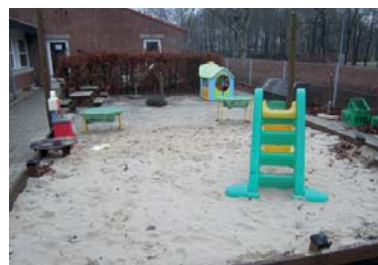
## 4.2.b Trestjernen Grønningen 3, 6740 Bramming

- (\*) Afdelingen er en del af en bygningsmasse, der også huser lokaler for ungdomsskole. Dette forhold skal tages i betragtning i forbindelse med opgørelse af børnerelaterede arealer, hvilket afspejles ovenfor, hvor E.Areal samlet er de rum, som hører under afdelingen.
- Afdelingen fremstår som en homogen bygningsmasse i gedigne materialer. Den oprindelige erhvervsfunktion er fortsat tydelig i bygningens arkitektoniske udtryk. Tilbygning af udvendige depoter ved hovedindgang forvirrer ankomstsituationen.
- Afdelingen fremstår i acceptabel stand for hvad angår overflader mv. både indvendigt og udvendigt.
- Det akustiske indeklima er i forbindelse med gangarealer belastet af hårde overflader.
- Stand af udearealer og legepladsudstyr præges overordnet af acceptabel til slidt stand i forhold til overflader og inventar.

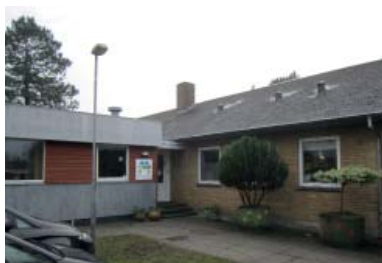
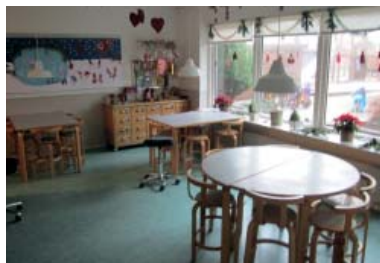
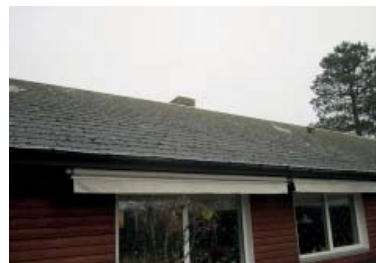
## 4.2.c. Trestjernen Skovvej 4, 6740 Bramming

- Afdelingen fremstår som en sammensat bygningsmasse med oprindeligt villahus i gedigne materialer (tegl og skifertag, der dog trænger til renovering) og tilbygning med tumlerum i letfacadeplader, der ikke patinerer særligt fint.
- Udvendigt fremstår bygningskomplekset i lettere slidt stand med særlige opmærksomhedspunkter (såsom tag på oprindeligt bygningsafsnit) mens komplekset indvendigt fremstår i acceptabel stand.
- Der opleves problemer med støjforplantning i det tilbyggede bygningsafsnit med tumble- og personalerum. Dette skyldes formentligt afsnittets konstruktive princip, hvor lydtransmission i konstruktioner opstår.
- Stand af udearealer og legepladsudstyr præges overordnet af acceptable til slidte overflader og inventar.

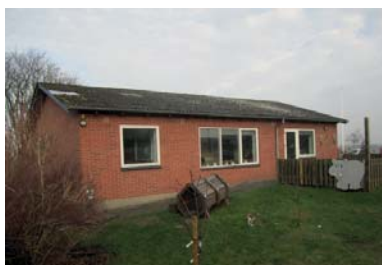
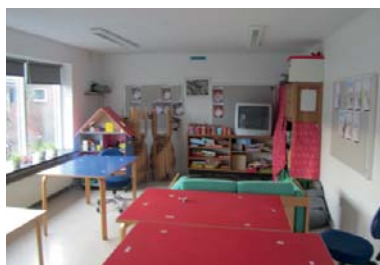
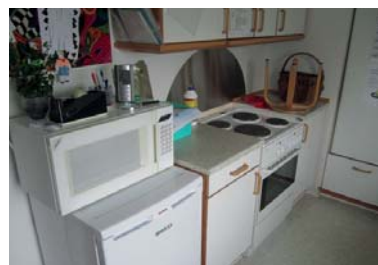
#### 4.3.a. Bistadet Nørrebyvej 14, 6740 Bramming

- Bygningen fremstår som et homogent byggeri (villa) i gedigne materialer.
- Bygningen fremstår indvendigt- som udvendigt ret slidt. Et eksempel på, at boliger i det lange løb generelt ikke tåler den slitage, som daginstitutionsbrug forårsager.
- Der er ingen ventilation i huset, og det oplyses, at der er problemer med opvarmning.
- Udearealer er sammenfaldende med (4.3.b) og vurderes i forbindelse med gennemgang af denne afdeling.

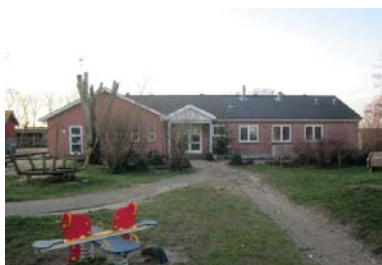
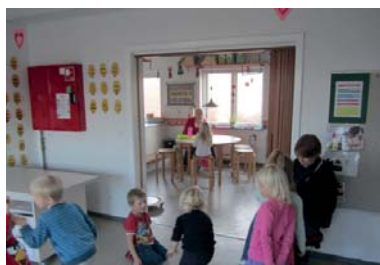
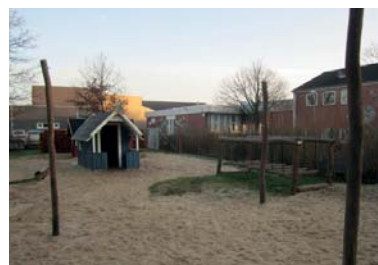
#### 4.3.b. Bistadet Nørrebyvej 12B, 6740 Bramming

- Bygningen fremstår som et homogent byggeri i gedigne materialer (teglmur samt eternittag).
- Bygningen fremstår indvendigt- som udvendigt i acceptabel til slidt stand.
- Der oplyses problemer med opvarmning af bygningen i perioder.
- Udearealer er sammenfaldende med (4.3.b) og vurderes som acceptabel til slidt stand i forhold til overflader og inventar.

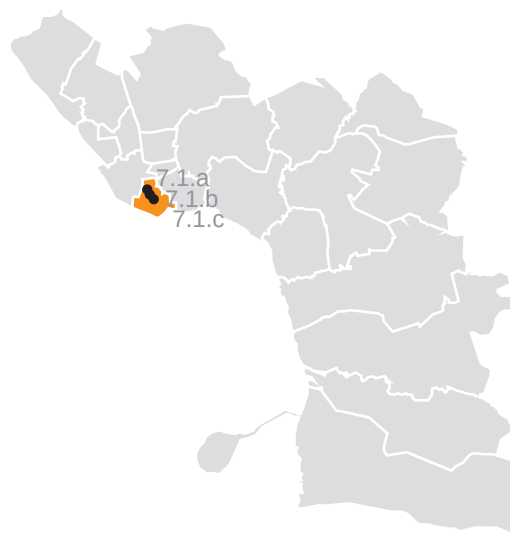
- Som grundlag for opdatering af anbefalinger er der på foranledning af Dagtilbud udarbejdet en helhedsplan for fremtidig disponering af Rørkjærhusene, der samtidig iagttager de renoveringsmæssige tiltag, der er udført i institutionen.
- Det anbefales på baggrund af helhedsplanen, at Rørkjærhusenes tre afdelinger fastholdes. Afdeling (7.1.a) Manøgade fastholdes som ren vuggestue med enkelte bygningsmæssige indgreb. (7.1.b) Lille Bjørn etableres som ren vuggestue baseret på ombygning af afdelingen. Herunder tilbygges barnevognsrum. (7.1.c) Store Bjørn etableres som ren børnehave baseret på ombygning af afdelingen.
- Behov for tilbygning ved (7.1.c) Store Bjørn bortfalder.

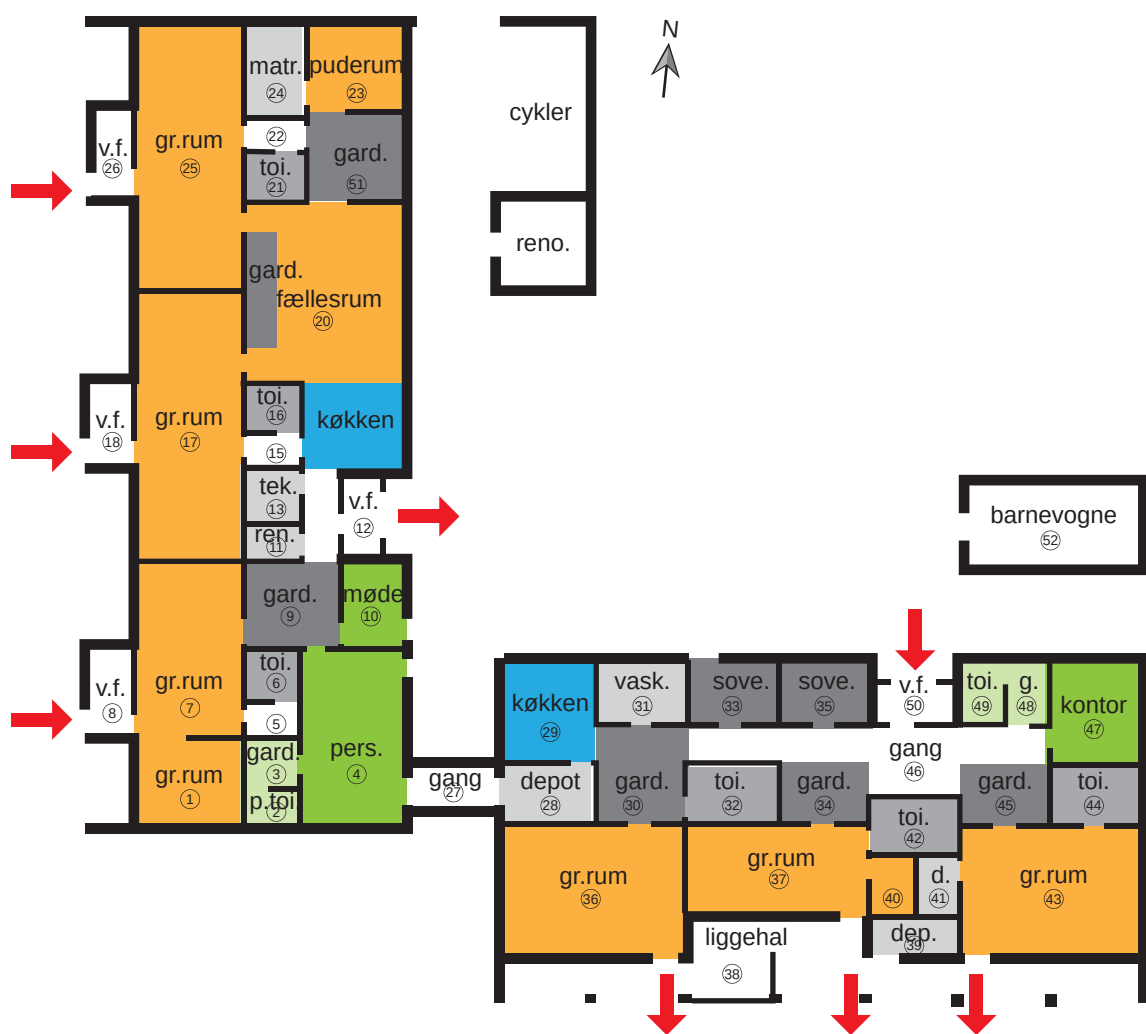
- Afdelingen fremstår arkitektonisk som to sammenbyggede enheder i elementbyggeri med fladtagskonstruktion og den fremstår slidt til kassabel for hvad angår overflader både indvendigt og udvendigt med en særlig negativ overvægt i vuggestueafsnittet, hvor overflader er meget slidte og flere vinduer og døre trænger til udskiftning.
- I forhold til indeklima er træk og kuldegener fra gulve, vinduer og dørpartier et opmærksomhedspunkt, ligesom flere indvendige vægge ikke er ført helt til loft, men afsluttes af glasplader. Dette giver lys på tværs, men er samtidigt problematisk i forhold til blandt andet støjforplantning.
- Stand af udearealer og legepladsudstyr vurderes til som meget nedslidt, med mudrede overflader og sparsomt, slidt inventar. Der er afsat 100.000kr til løft af legeplads i 2014.

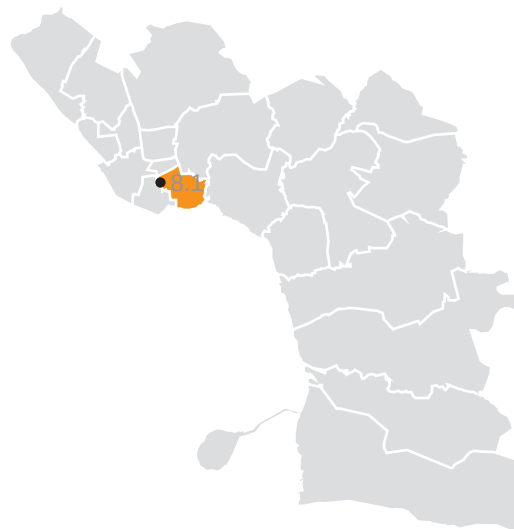
- Afdelingen fremstår som en samlet bygningsmasse i et homogent udtryk, moduleret i en række underopdelinger. Bygningen er opført i gedigne materialer, der dog udvendigt fremstår med en vis patina. (Pladeeternittag af nyere dato dog).
- I forhold til indeklima noteres, at afdelingen kun synes at have punktudsugning fra vådrum (toiletter mv.)
- Stand af udearealer og legepladsudstyr vurderes til acceptabel.

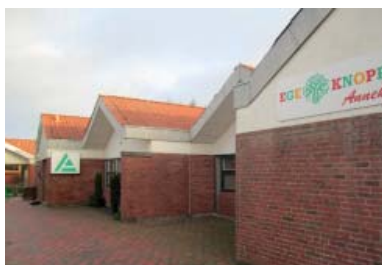
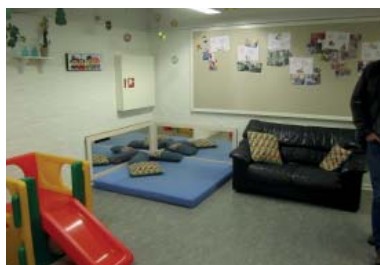
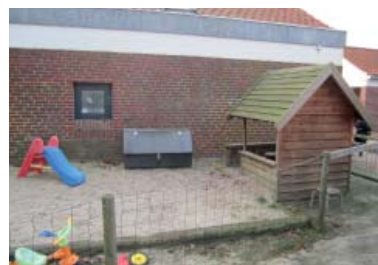
### 9.1.a. Egeknoppen Egedalvej 7a, Grimstrup, 6818 Årre

- Afdelingen fremstår i et klart arkitektonisk udtryk som tre sammenbyggede gavlhuse i stil med (9.1.c) og delvist (9.1.b). Afdelingen er opført i gedigne materialer.
- Bygningen fremstår indvendigt i god stand mens de udvendige overflader mv. fremstår i acceptabel stand.
- Der er ingen opmærksomhedspunkter i forhold til indeklima.
- Stand af udearealer og legepladsudstyr vurderes til at være acceptabel.

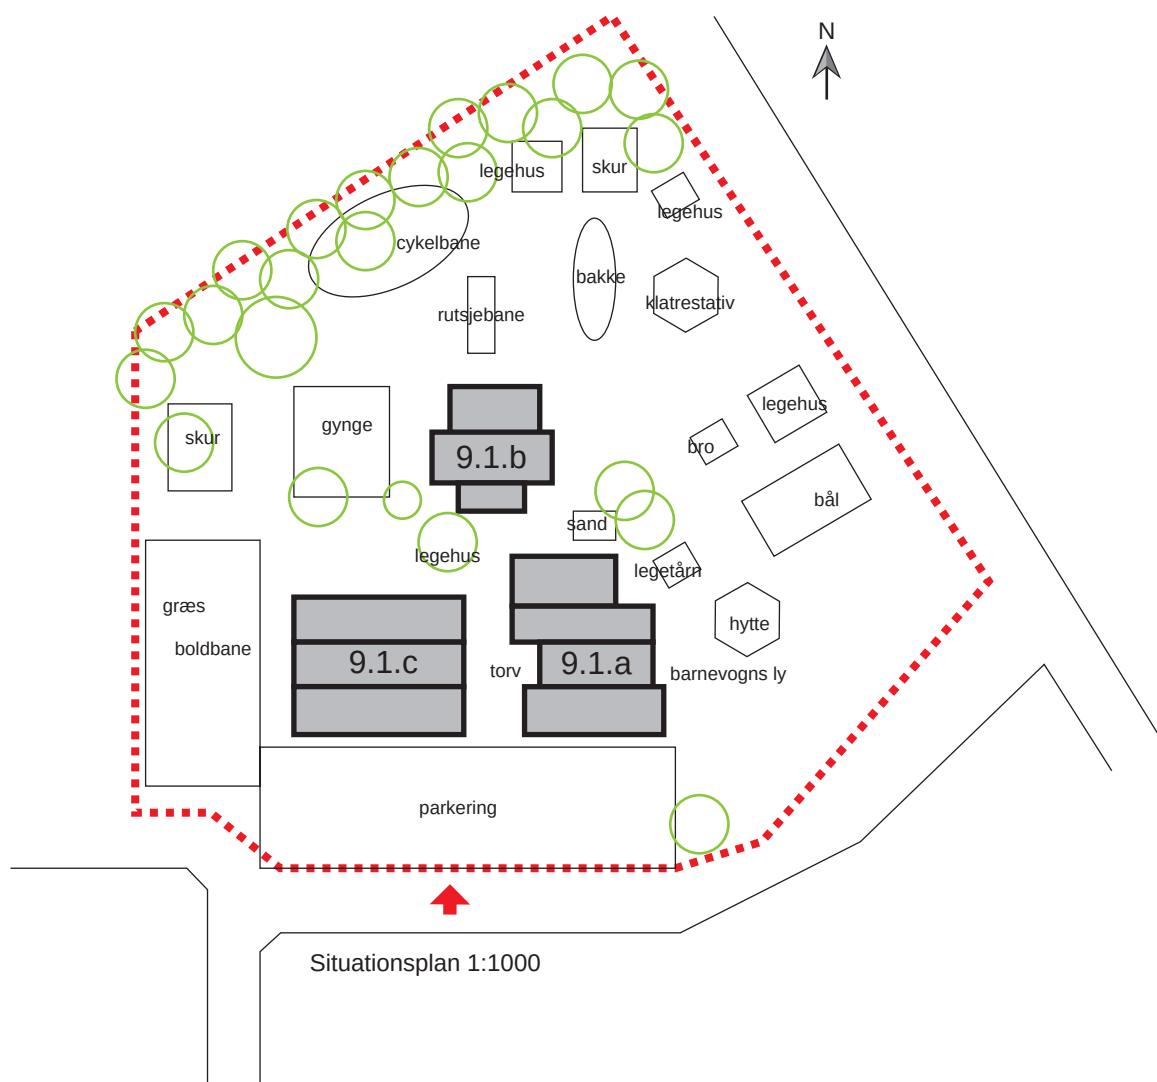
### 9.1.b. Egeknoppen Egedalvej 7c, Grimstrup, 6818 Årre

- Afdelingen fremstår i et klart arkitektonisk udtryk som to sammenbyggede gavlhuse med lille vindfang i tilnærmet stil som (9.1.a) og (9.1.c). Afdelingen er opført i gedigne materialer.
- Bygningen fremstår indvendigt såvel som udvendigt i acceptabel stand med enkelte bygningsdele både indvendigt og udvendigt som fremstår slidte (herunder bl.a. gulvflader og inventar i køkken).
- Der er ingen opmærksomhedspunkter i forhold til indeklima.
- Stand af udearealer og legepladsudstyr vurderes til at være acceptabel.

- børnerel. rum
- personale rum
- pers. gard./toilet
- køkken
- service
- toiletter
- gard.

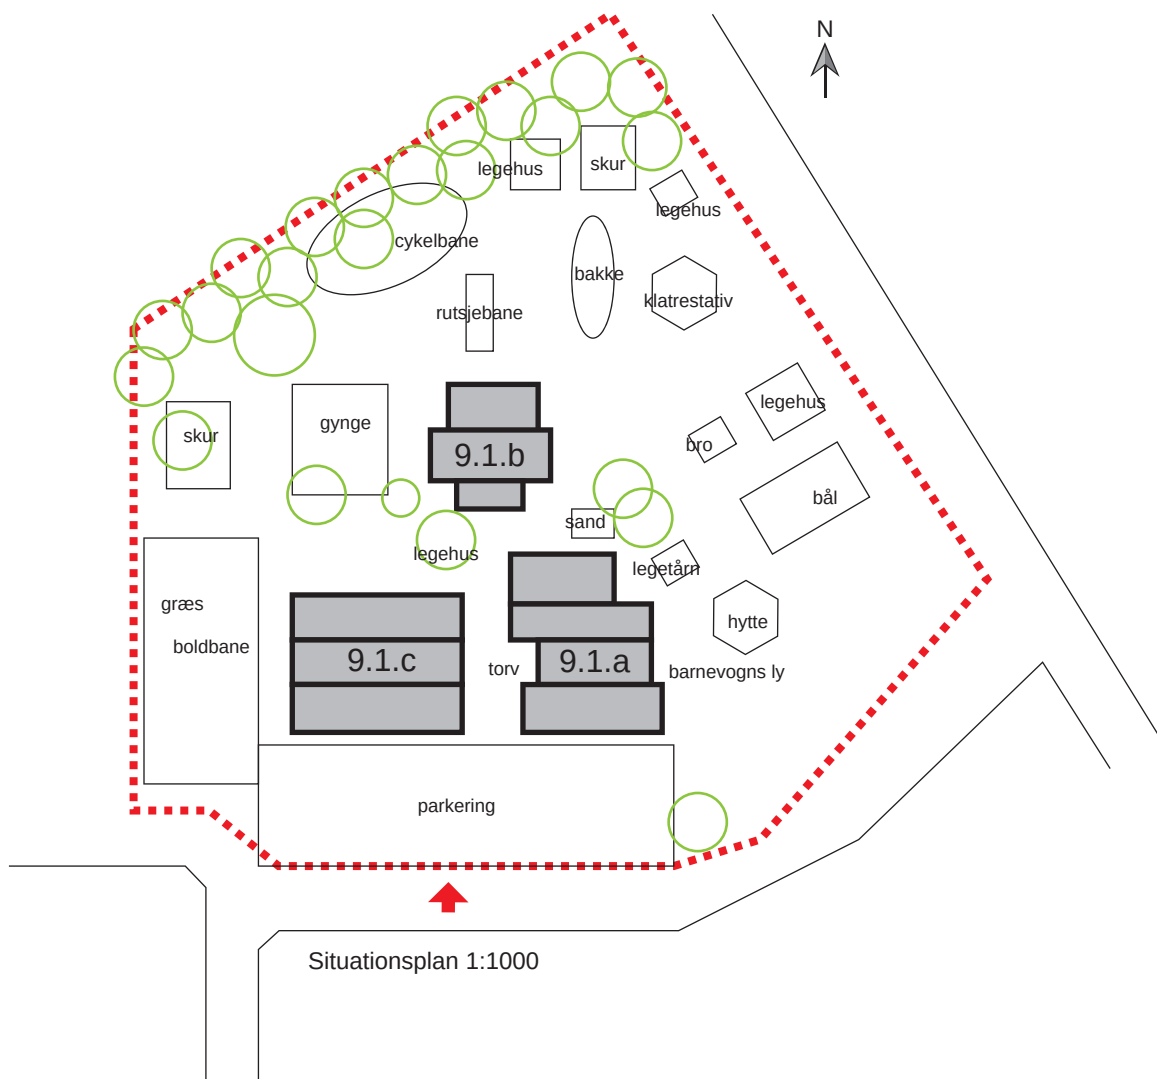
### 9.1.c. Egeknoppen Egedalvej 9, Grimstrup, 6818 Årre

- Afdelingen fremstår i et klart arkitektonisk udtryk som tre sammenbyggede gavlhuse med lille vindfang i stil som (9.1.a). Afdelingen er opført i gedigne materialer.
- Bygningen fremstår indvendigt som ny, ligesom visse dele af klimaskærmen (vinduer og døre samt tilføjede facadeplader ved indgang) fremstår som ny. De resterende udvendige dele fremstår i stand som acceptabel.
- Der er ingen opmærksomhedspunkter i forhold til indeklima.
- Stand af udearealer og legepladsudstyr vurderes til at være acceptabel.

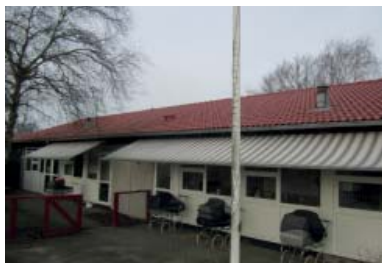
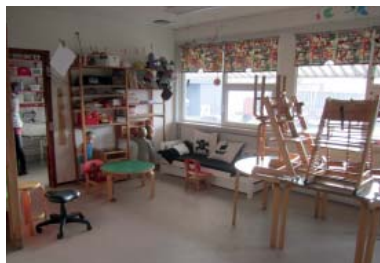
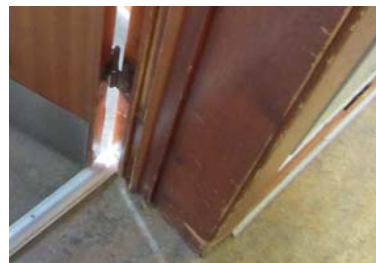
## 9.2.a. Børnehuset Novrupvej Novrupvej 10, 6705 Esbjerg Ø

- Afdelingen består af længehus for vuggestuebørn. Den er baseret på fire grupperum, hvoraf det ene fungerer som soverum. Der er ingen intern forbindelse mellem grupperum, som adskilles af toilet / puslerum med intern adgang fra grupperum. I (31) er pusleplads på grund af pladsmangel direkte i grupperum. Dette er meget uhensigtsmæssigt.

- Afdelingen fremstår som en afsluttet bygningskrop opført som elementbyggeri i samme stil som (9.2.b) og den omkringliggende boligforenings bygningsmasse.
- Afdelingen fremstår udvendigt i acceptabel stand, mens helhedsindtrykket af den indvendige stand efterlader et slidt indtryk. Dette skyldes blandt andet gennemgående meget slidte dørplader, fodlister og gerichter af træ i afdelingens rum.
- Der observeres mulig vandskade ved loftsventilationsarmatur i grupperum (38). Bør undersøges nærmere. Der oplyses desuden problemer med støj i bygningen.
- Stand af udearealer og legepladsudstyr vurderes til at være acceptabel til slidt.

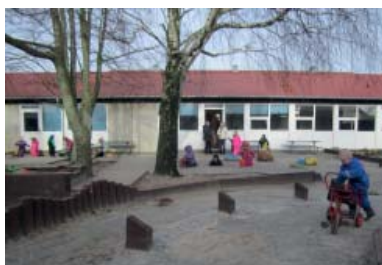
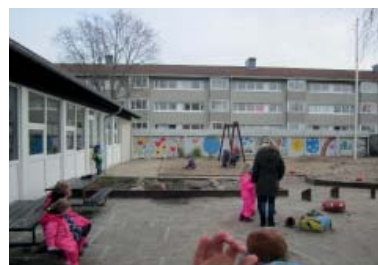
## 9.2.b. Børnehuset Novrupvej Novrupvej 8, 6705 Esbjerg Ø

- Afdelingen fremstår som en afsluttet bygningskrop opført som elementbyggeri i samme stil som (9.2.a) og den omkringliggende boligforenings bygningsmasse.
- Afdelingen fremstår udvendigt i acceptabel stand med enkelte opmærksomhedspunkter, mens helhedsindtrykket af den indvendige stand efterlader et slidt indtryk.
- Der oplyses problemer med støj i bygningen.
- Stand af udearealer vurderes til acceptabel, mens det sparsomme legepladsudstyr vurderes til at være slidt. Nyt legepladsinventar er til orientering indkøbt.

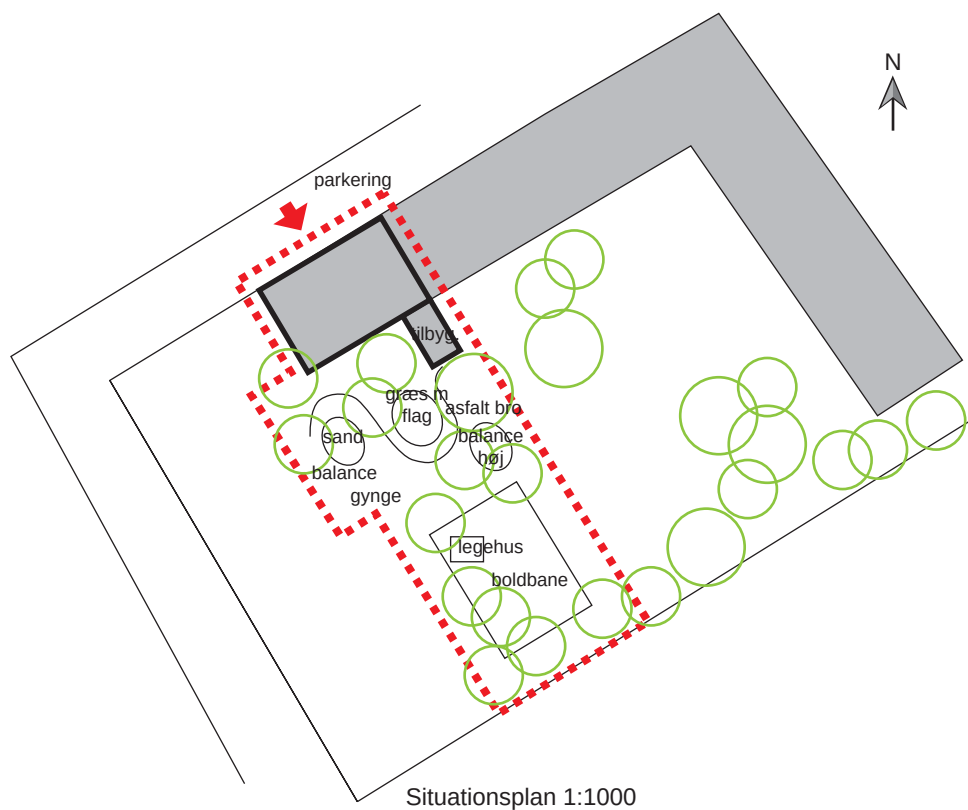
- Afdelingen udgør en del af en samlet bygningsmasse (boligkarré), der fremstår i gedigne materiale (tegl). Tilbygning af ekstra grupperum er noget uskønt udført, hvilket tiltrækker negativ, visuel opmærksomhed til (den meget pragmatisk betingede?) indretning af lejlighederne til børnehav.
- Afdelingen fremstår generelt i acceptabel til slidt stand for hvad angår indvendige overflader med enkelte særlige opmærksomhedspunkter såsom hul i vinyl ved afløb på toilet (4).
- I forhold til indeklima opleves der generelt tung luft i afdelingen. Ligeledes fremstår grupperum som ret dunkle grundet dyb bygningsmasse og tilstødende bygninger.
- Stand af udearealer og legepladsudstyr vurderes til at være acceptabel til slidt stand.

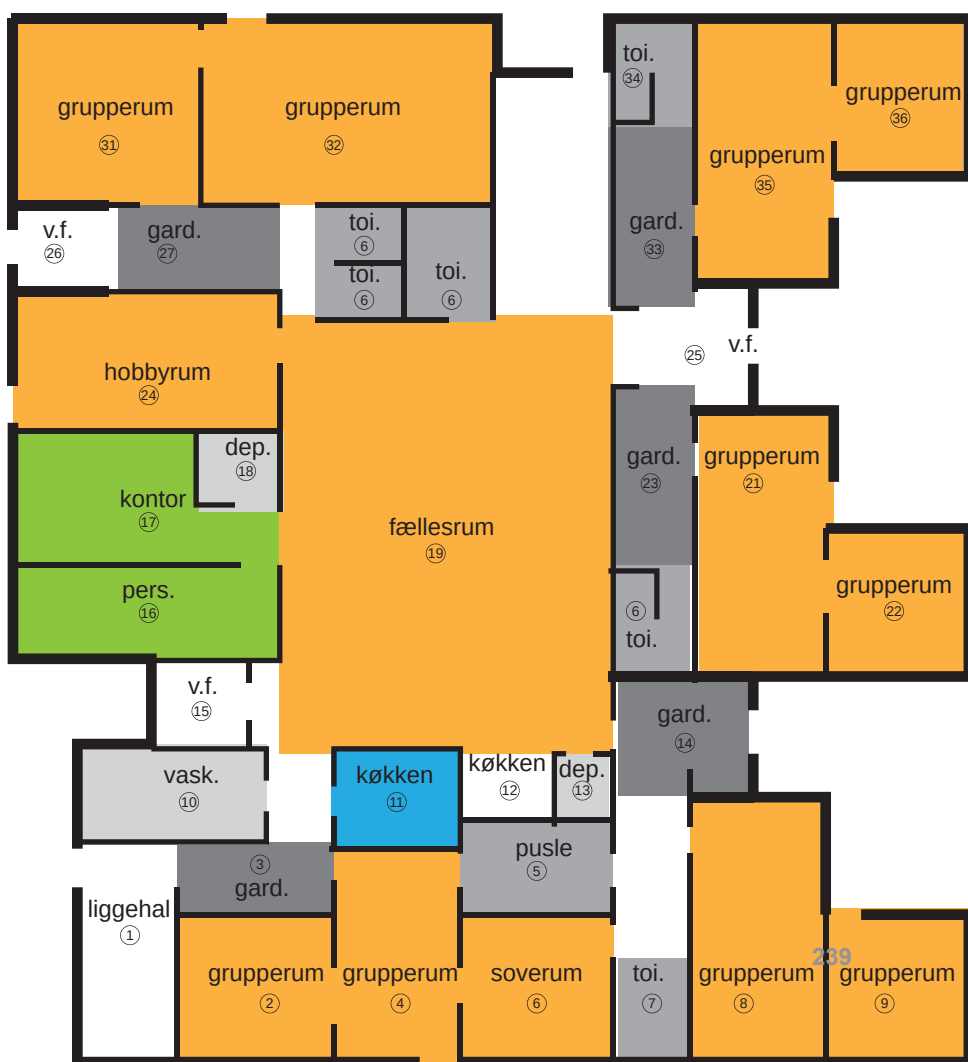
- Afdelingen fremstår som et homogent bygningskompleks med en karakteristisk, definerende tagkant, der dog fremstår noget angrebet af algevækst eller lignende.
- Udvendigt såvel som indvendigt fremstår afdelingen overvejende i acceptabel teknisk stand. Produktionskøkken og toiletter fremstår dog slidte.
- I forhold til indeklima noteres oplyste problemer med kuldebroer i særligt yderrum (9) (22) og (36), ligesom fællesrum (19) er plaget af støj.
- Stand af udearealer og legepladsudstyr præges overordnet af overflader og inventar i acceptabel- til slidt stand.

- børnerel.rum
- personale rum
- pers. gard./toilet
- køkken
- service
- toiletter
- gard.

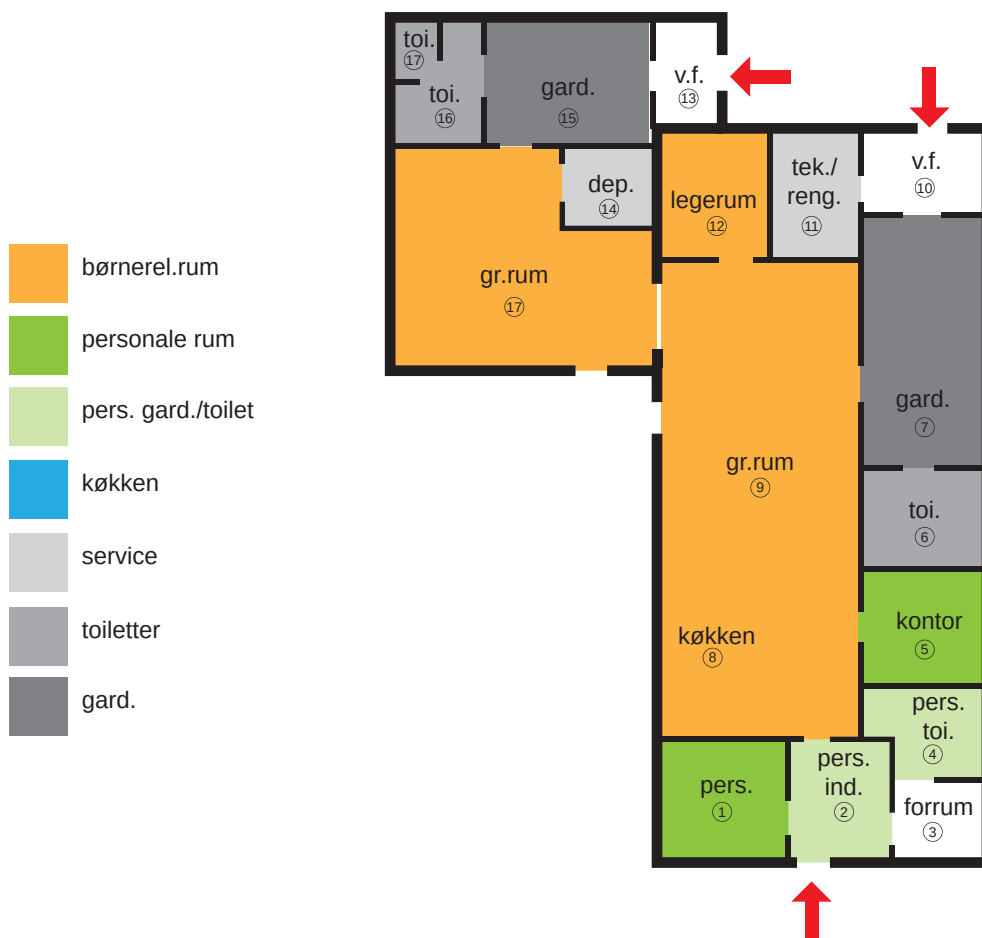
- Afdelingen fremstår som to gavlhuse, der er indskrevne i hinanden i et homogent udtryk og udrørt i gedigne materialer (tegl på mur og tag).
- Afdelingen fremstår i god stand for hvad angår overflader med videre både indvendigt og udvendigt.
- Ingen opmærksomhedspunkter i forhold til indeklime.
- Stand af udearealer og legepladsudstyr præges overordnet af overflader og inventar i god til acceptabel stand.

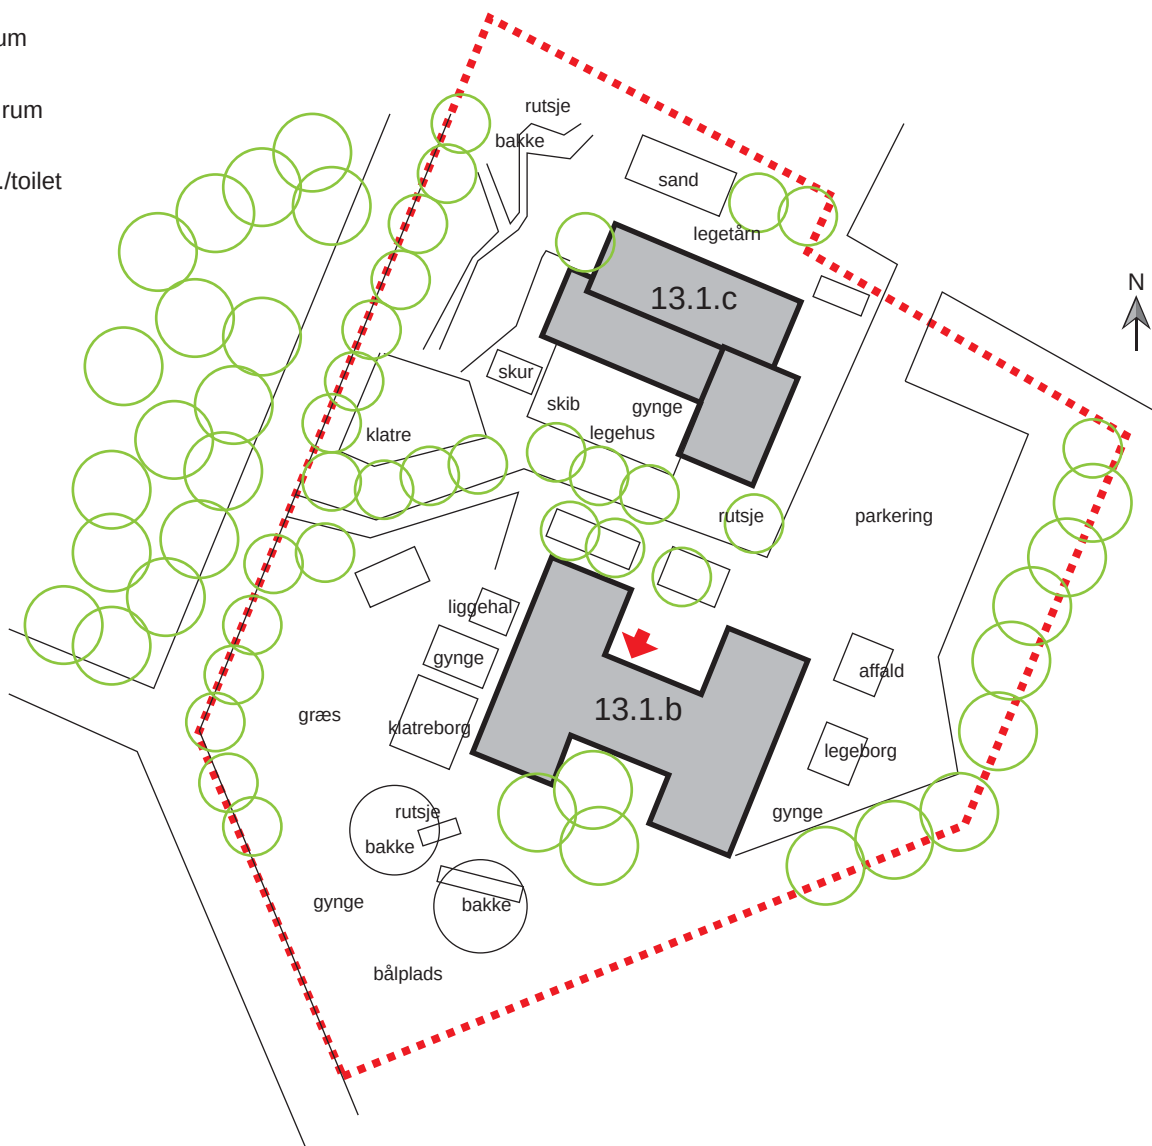
stueplan 1:300

- Afdelingen fremstår som en forstørret villabebyggelse opført i tegl og med markant tagudhæng, der skaber mindre overdækning hele vejen rundt om bygning (Det skygger naturligvis også for de indeliggende rum.)
- Afdelingen fremstår særligt indvendigt i ret slidt stand, herunder bør udvalgte toiletter fremhæves som særligt slidte. Udvendigt bør særligt bagløb på tagrender ved personalerum (6) undersøges nærmere.
- I forhold til indeklima opleves der lettere tung luft i rum med særlig sur lugt i (24).
- Stand af udearealer og legepladsudstyr vurderes til at være acceptabel- til overvejende slidt stand.

- børnerel. rum
- personale rum
- pers. gard./toilet
- køkken
- service
- toiletter
- gard.

- Vuggestueafsnittet har adgang til et mindre, lavloftet barnevognsrum, hvor automatisk dør har givet klemskader.
- Personaleafsnit består af dels af kontor i god forbindelse til ankomst samt personalerum i stueplan. Ligeledes anvendes kælderrum med lysgård til møde / talepædagog. Rummet ligger meget afsides, men fremstår anvendeligt trods beliggenhed i kælder.

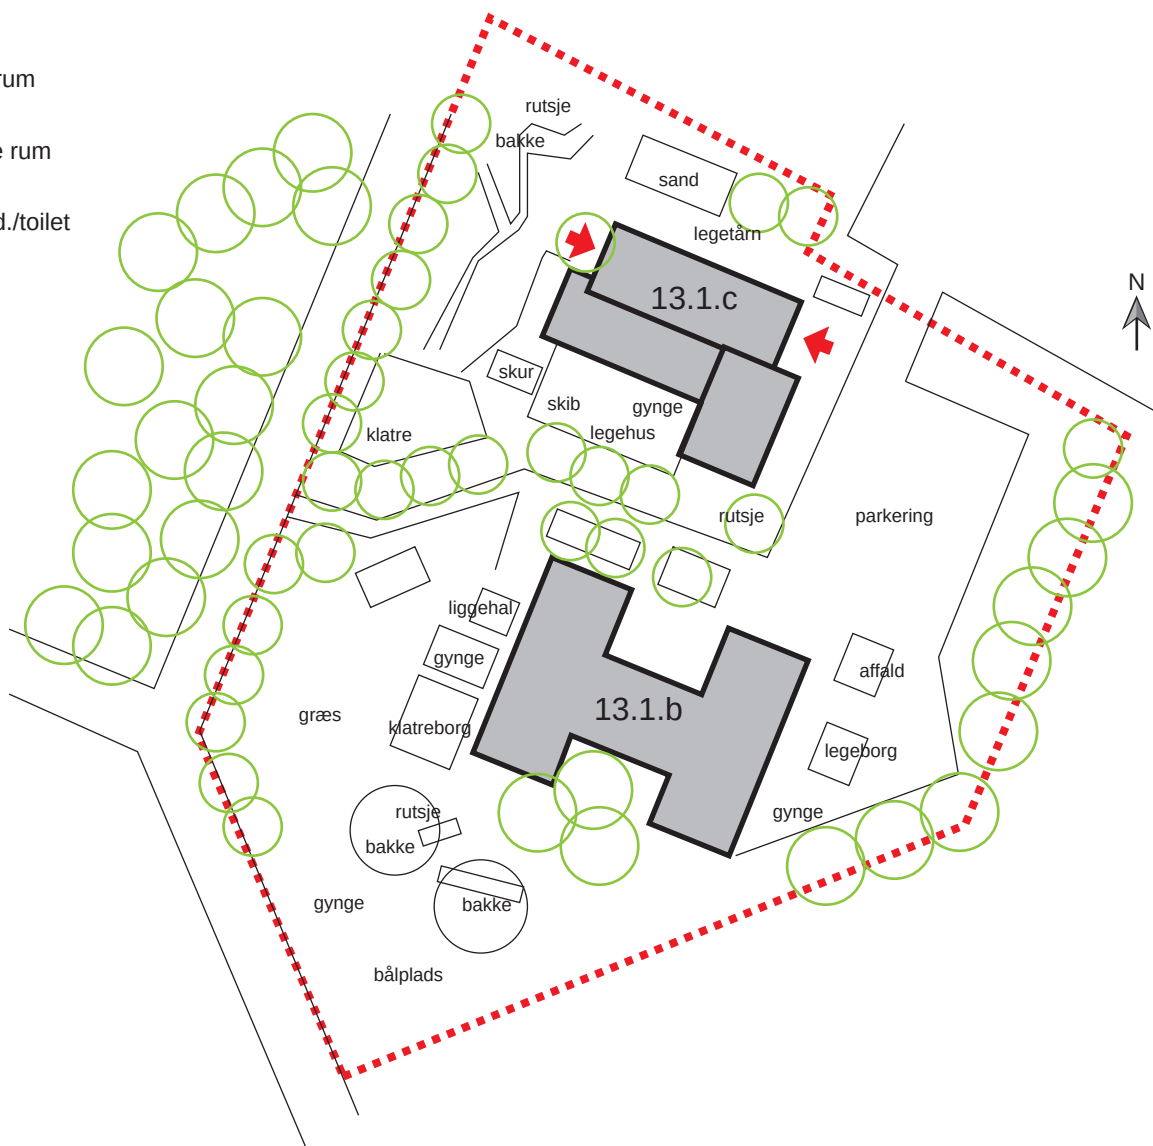
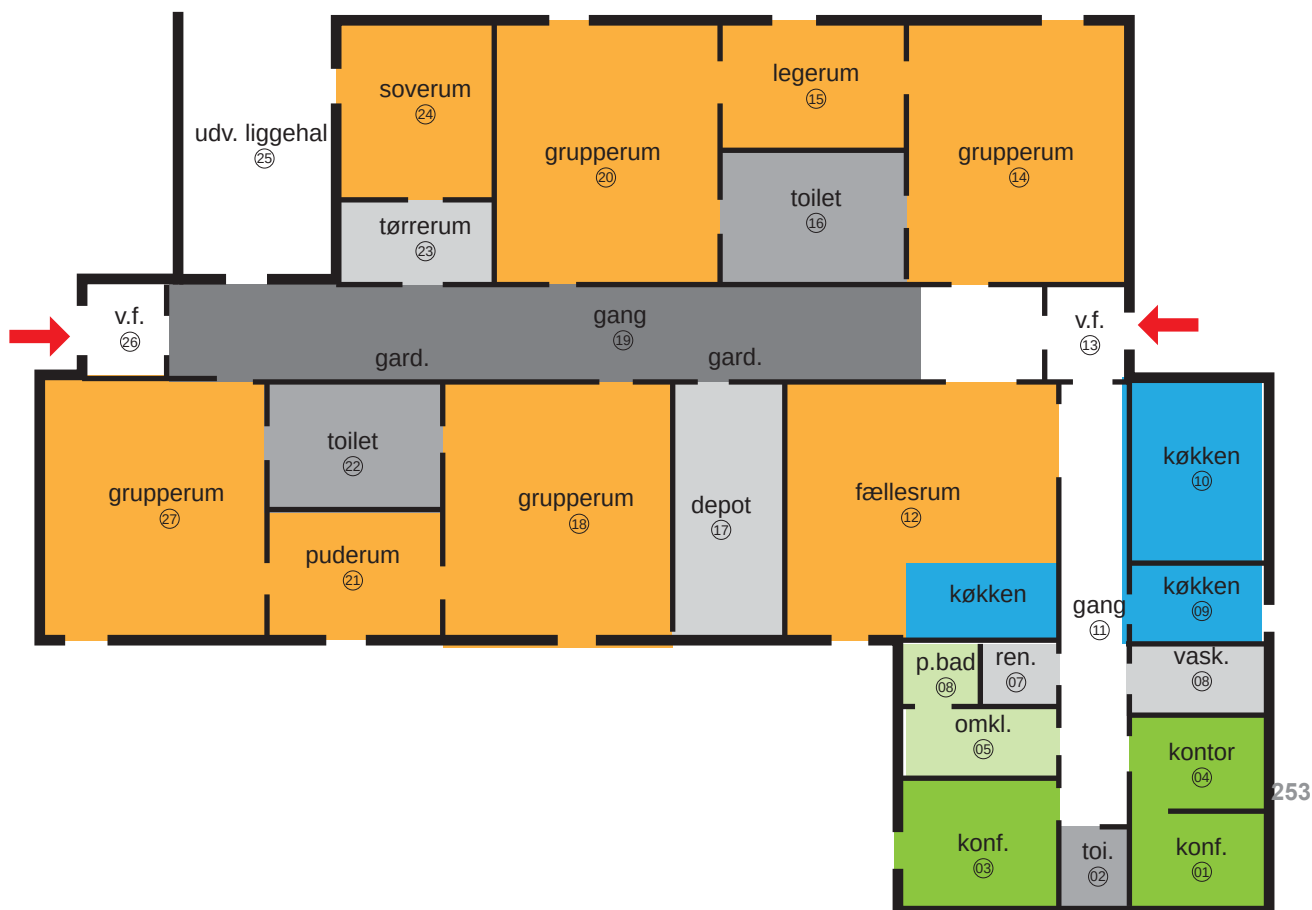
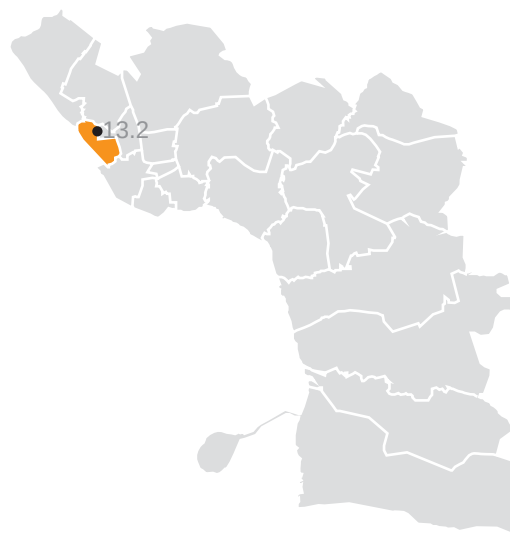
- Afdelingen er opført som midlertidigt byggeri i lav bygningsmæssig kvalitet og fremstår meget nedslidt udvendigt.
- På nær nyere akustiklofter, der er opsat dels som følge af vandskader og dels for at imødegå støjniveau er stort set alle indvendige overflader meget slidte. Opsætning af akustiklofter har desuden bevirket, at de i forvejen lavloftede rum fremstår meget trykkede i højde.
- I forhold til indeklima opleves der generelt tung luft i afdelingen. Ligeledes opleves store problemer med kulde, træk, fortsat dårlig akustik samt løbende vandskader som følge af nedslidt klimaskærm.
- Stand af udearealer og legepladsinventar er særdeles slidt.

- børnerel. rum
- personale rum
- pers. gard./toilet
- køkken
- service
- toiletter
- gard.

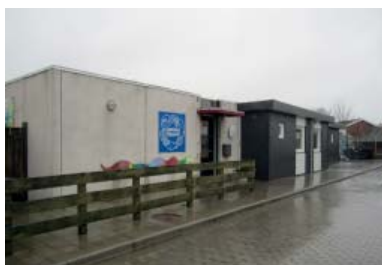
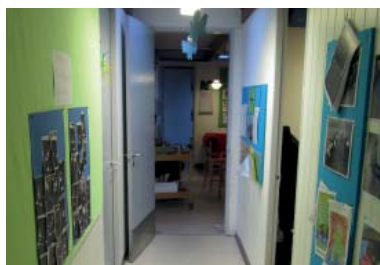
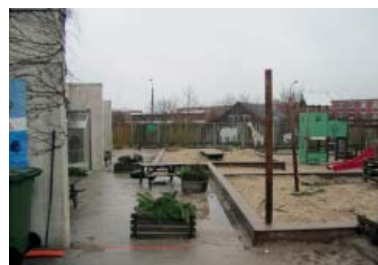
### 13.3 Tarpbagevej Tarpbagevej 20, 6710 Esbjerg V

- Afdelingen er udført som elementbyggeri med fladt tag. De anvendte materialer patinerer meget uskønt. Personaleafsnittet er tilbygget i kontrasterende, mørke facadeplader.
- Både udvendigt og indvendigt fremstår afdelingen i slidt stand.
- Foruden den konstaterede PCB har afdelingen problemer med kulde og træk i ikke-renoverede grupperum, ligesom luften opleves som ret tung.
- Udearealer fremstår for hvad angår overflader og inventar i acceptabel til god stand.
