Masterplan - Bygningsanalyse for dagtilbud

summariske gennemgange  
af daginstitutioner

2017

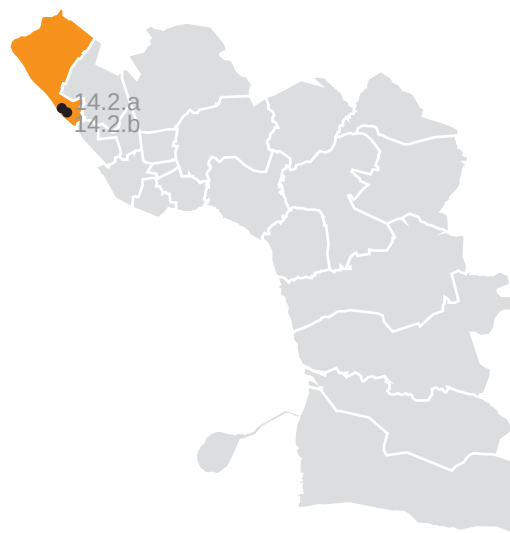
- Afdelingens hovedafsnit (A) fremstår rent arkitektonisk i et meget karakteristisk udtryk, der klart signalerer "daginstitution". Det dominerende materiale er træ, som kræver løbende vedligehold.
- Både udvendigt og indvendigt fremstår afdelingens hovedafsnit (A) i god stand.
- I forhold til indeklima noteres det oplyste, høje støjniveau i fællesrummet. Dette bør undersøges nærmere.
- Udearealer fremstår for hvad angår overflader og inventar i acceptabel- til god stand.

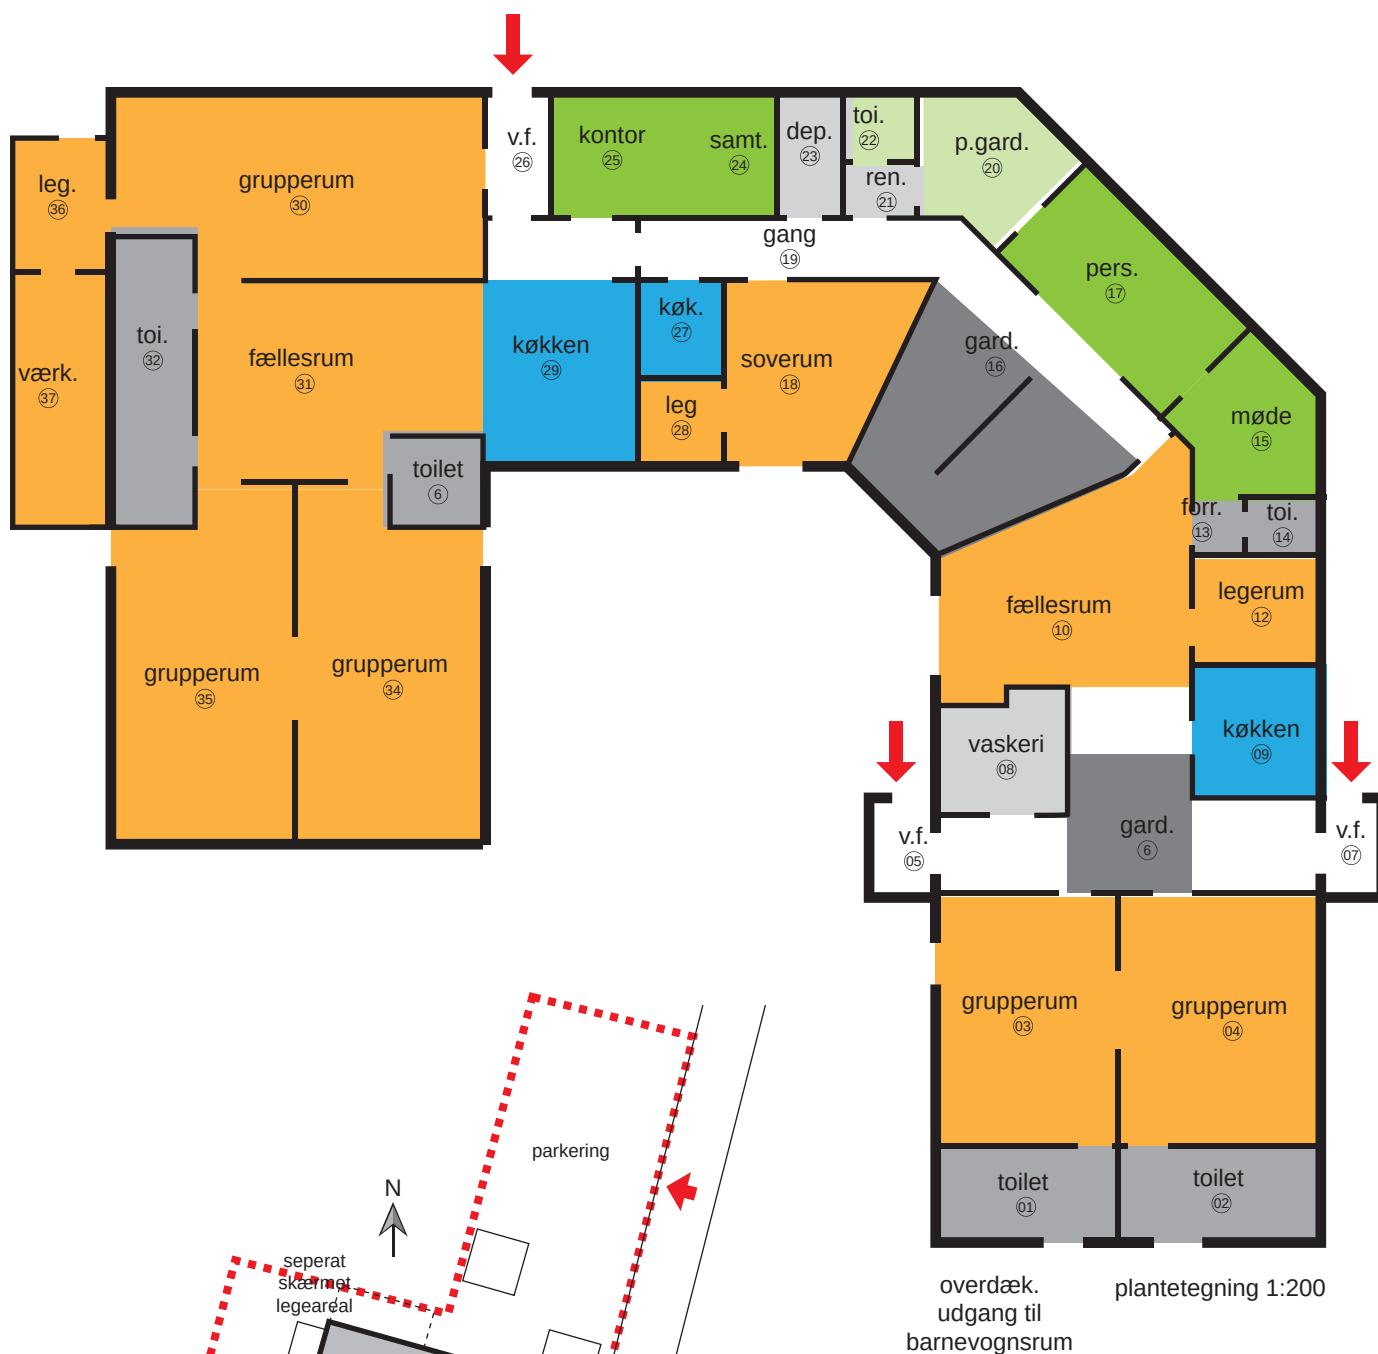
- børnerel. rum
- personale rum
- pers. gard./toilet
- køkken
- service
- toiletter
- gard.

- Afdelingen er opført som en homogen bygningsmasse i gedigne materialer. Vinduer og døre fremstår dog noget slidte og bør undersøges som mulig kilde til den megen kulde, som opleves i bygningen.
- Afdelingen fremstår udvendigt i slidt stand med særligt opmærksomhedspunkt på vinduer / døre samt slidte tagrygninger. Indvendigt fremstår afdelingens overflader overvejende slidte.
- I forhold til indeklima opleves dels megen kulde / træk i afdelingen (herunder særligt (10)) ligesom der oplyses problemer med støj.
- Stand af udearealer og legepladsudstyr fremstår i acceptabel stand.

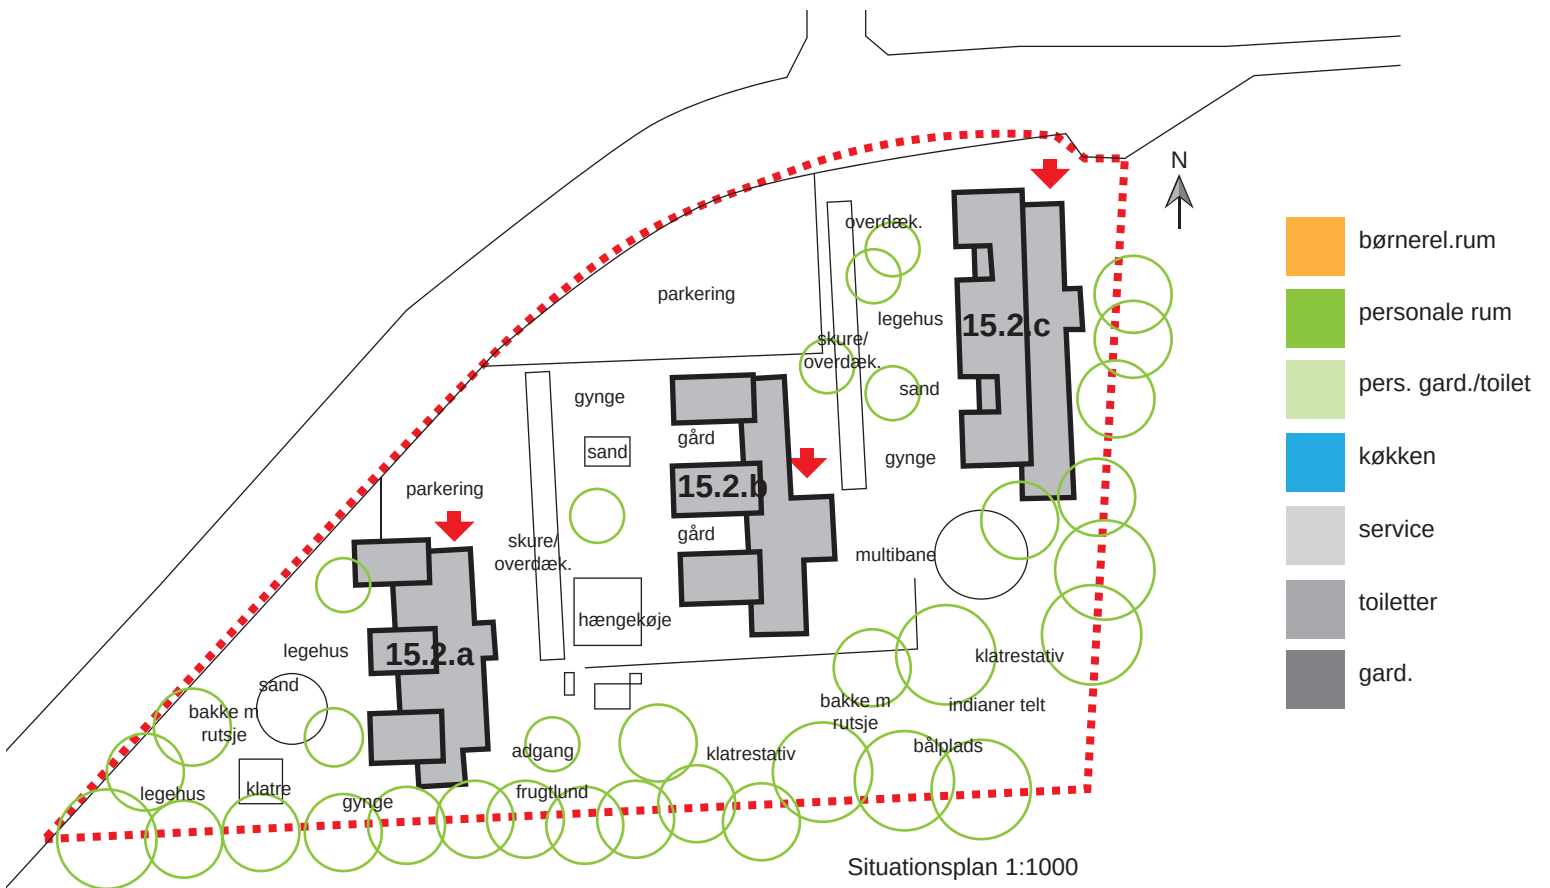
- Afdelingen fremstår som et fint bygningsanlæg i gedigne materialer samt et karakteristisk udtryk med ensidet tagfald.
- Udvendigt såvel som indvendigt fremstår afdelingen overvejende i acceptabel stand.
- Ingen opmærksomhedspunkter i forhold til indeklima. I stedet bør afdelingens støjdemping af grupperum via lavt opsatte væg absorbenter ved spisepladser fremhæves som særligt fin.
- Stand af udearealer og legepladsudstyr i nærhed til (15.2.a) præges overordnet af overflader og inventar i acceptabel- til god stand.

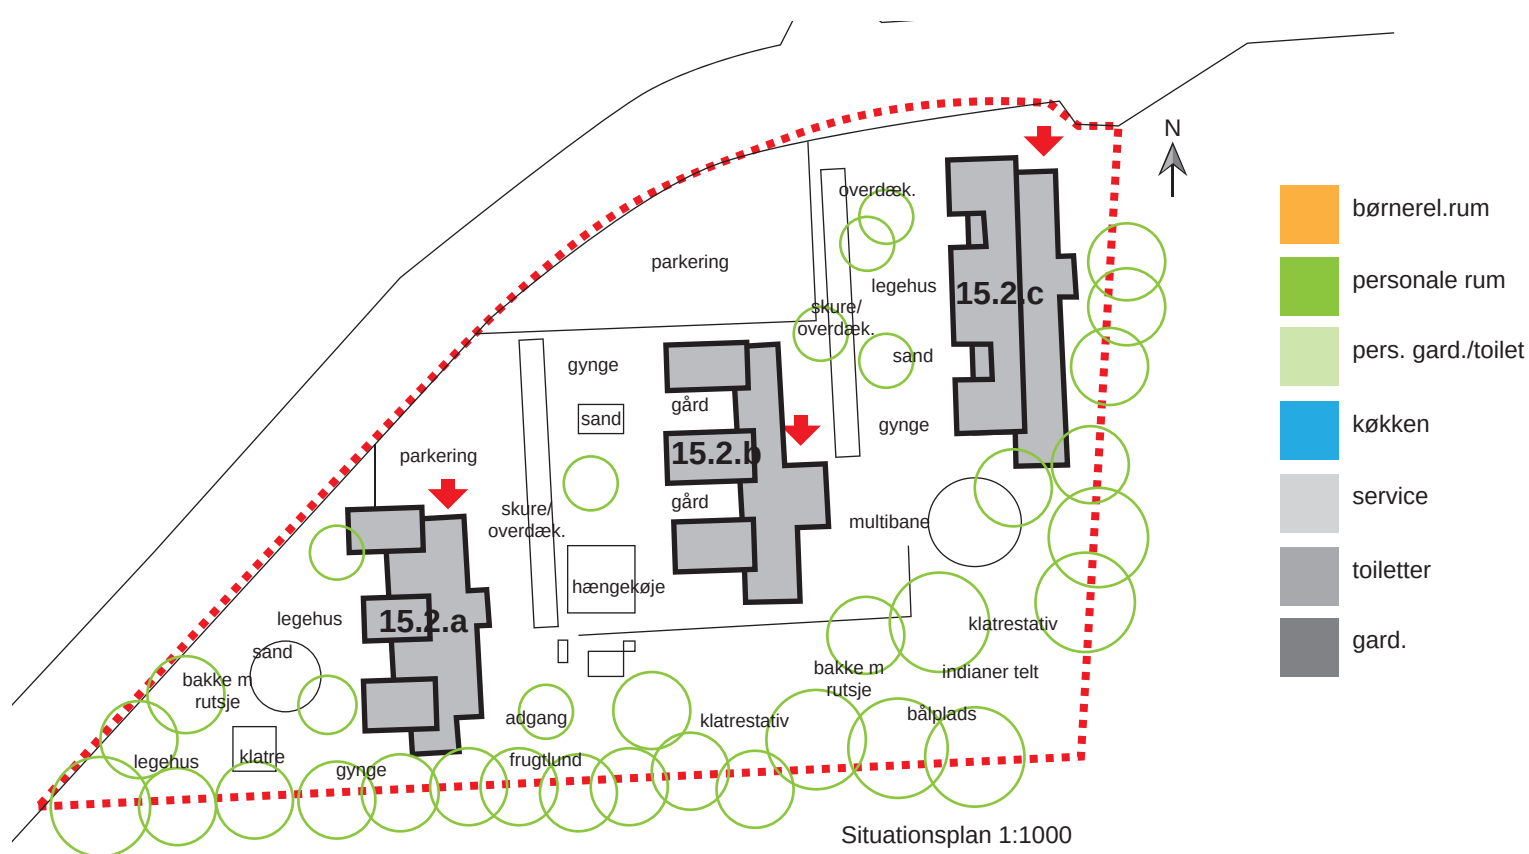
- Afdelingen fremstår ligesom de to øvrige afdelinger som et fint bygningsanlæg i gedigne materialer samt et karakteristisk udtryk med ensidet tagfald. Dog er mellemliggende terrasser ikke tilstede hér.
- Udvendigt såvel som indvendigt fremstår afdelingen overvejende i acceptabel teknisk stand. Det må dog noteres, at overflader ved sammenligning på tværs synes mest slidte i denne afdeling.
- Ingen opmærksomhedspunkter i forhold til indeklima.
- Stand af udearealer og legepladsudstyr i nærhed til (15.2.b) præges overordnet af overflader og inventar i acceptabel til slidt stand.

- Sammenbygning vurderes umiddelbart at kunne foretages mellem grupperum (07) i (15.2.c) og legerum (51) og (52) i (15.2.b). Resulterende vil "hovedindgang til den sammenbyggede struktur (15.2.b)(15.2.c) kunne etableres ved forrum (46) i (15.2.b).

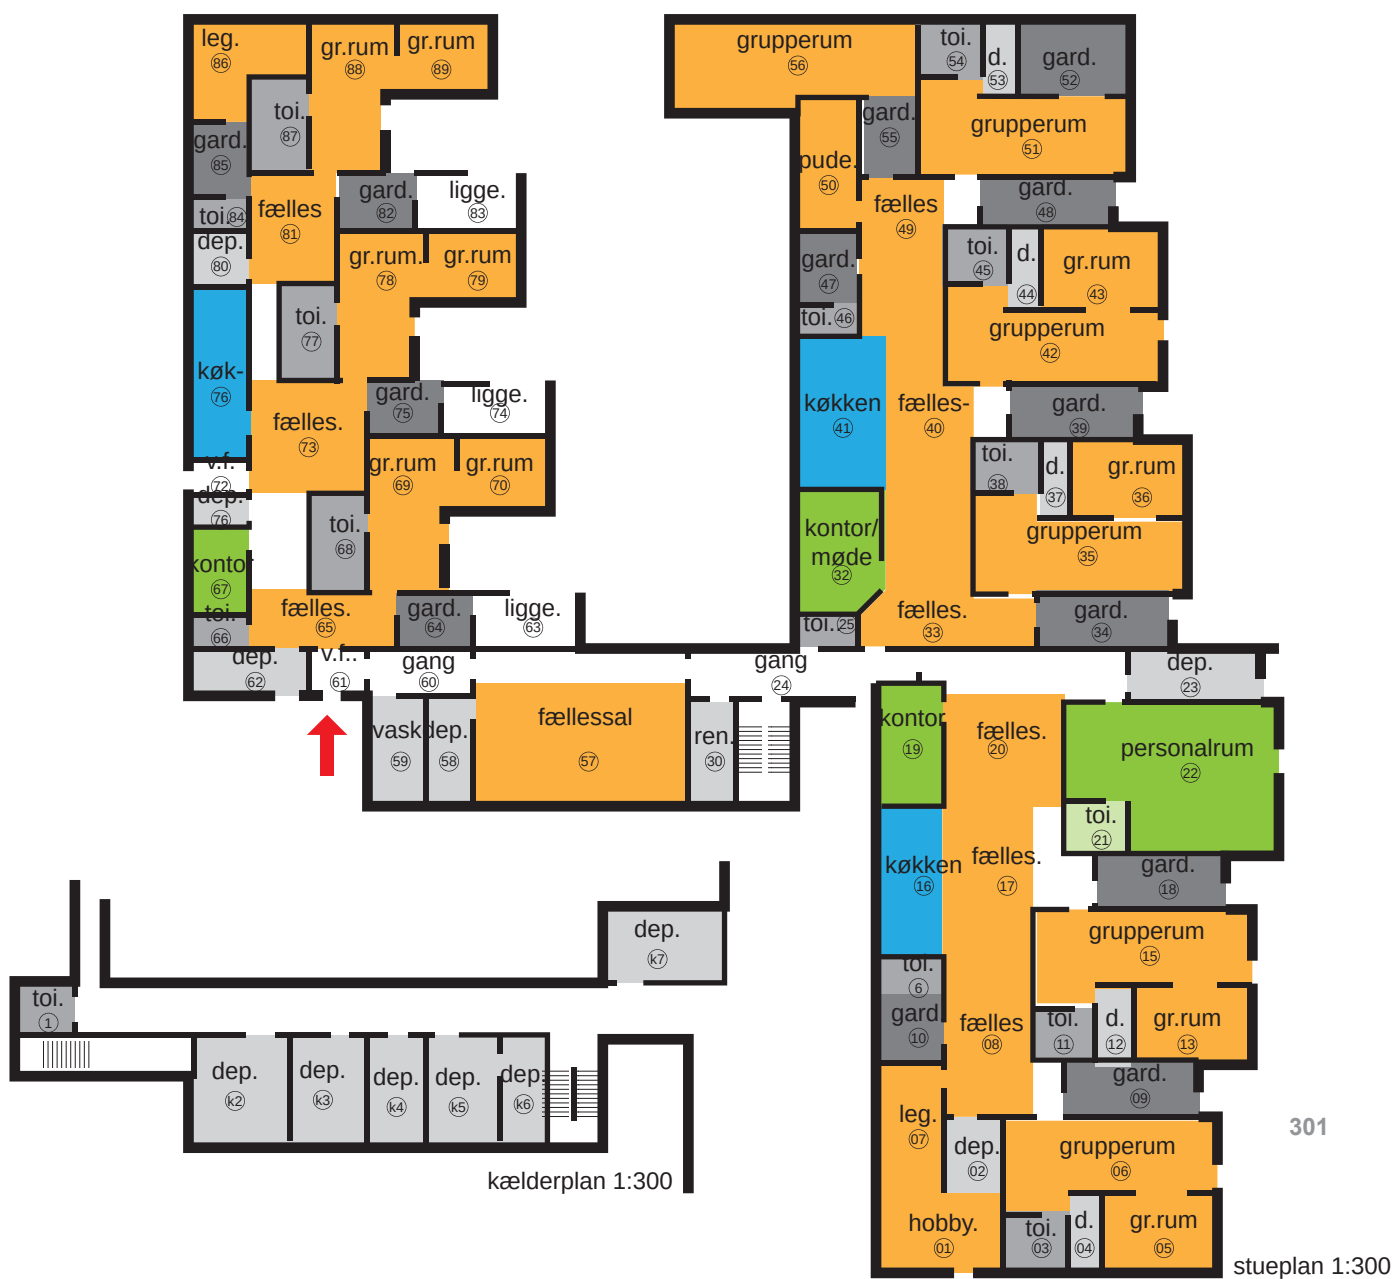
#### Teknisk vurdering

- Afdelingen fremstår som et homogent kompleks i overvejende gedigne materialer (ydermur i tegl) kendetegnet ved en markant tagkant, der dog fremstår angrebet af algevækst. Afdelingen fremstår udvendigt i acceptabel stand.
- Indvendigt fremstår afdelingen overvejende i acceptabel stand med enkelte områder såsom køkkener, der fremstår som ny, ligesom garderober og udvalgte toiletrum fremstår slidte. (gamle).
- Ingen opmærksomhedspunkter i forhold til indeklima - Dog noteres daginstitutionens opmærksomhed på støjregulering.
- Stand af udearealer og legepladsudstyr præges af overflader og inventar i acceptabel til slidt stand.

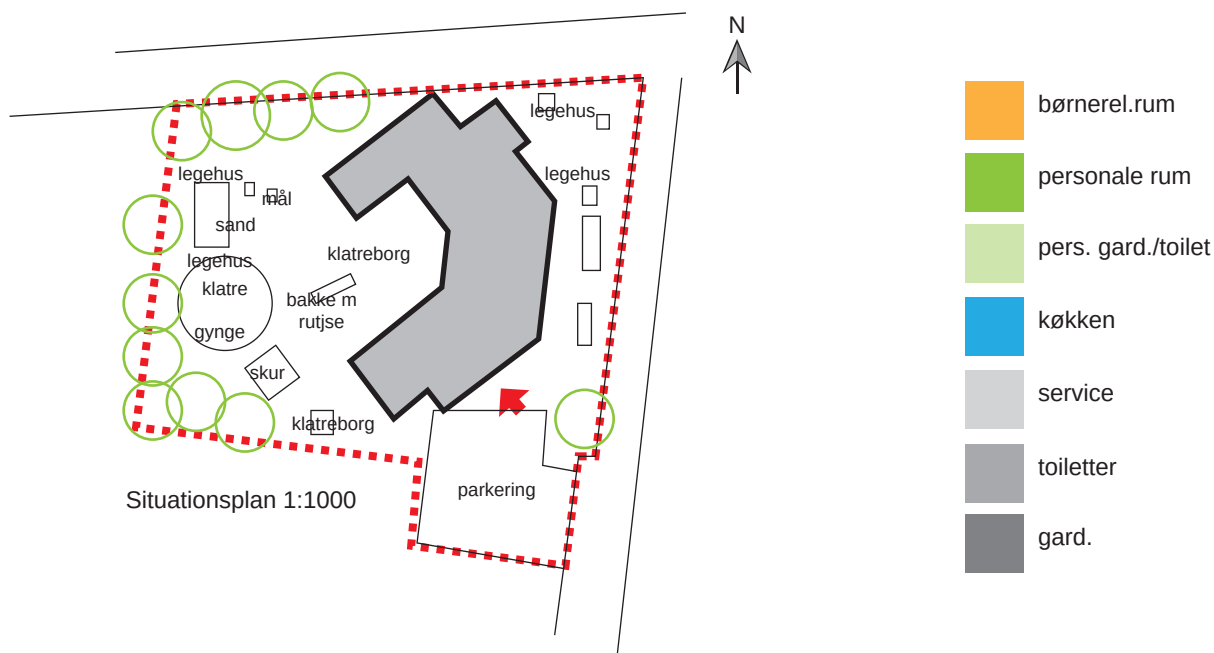
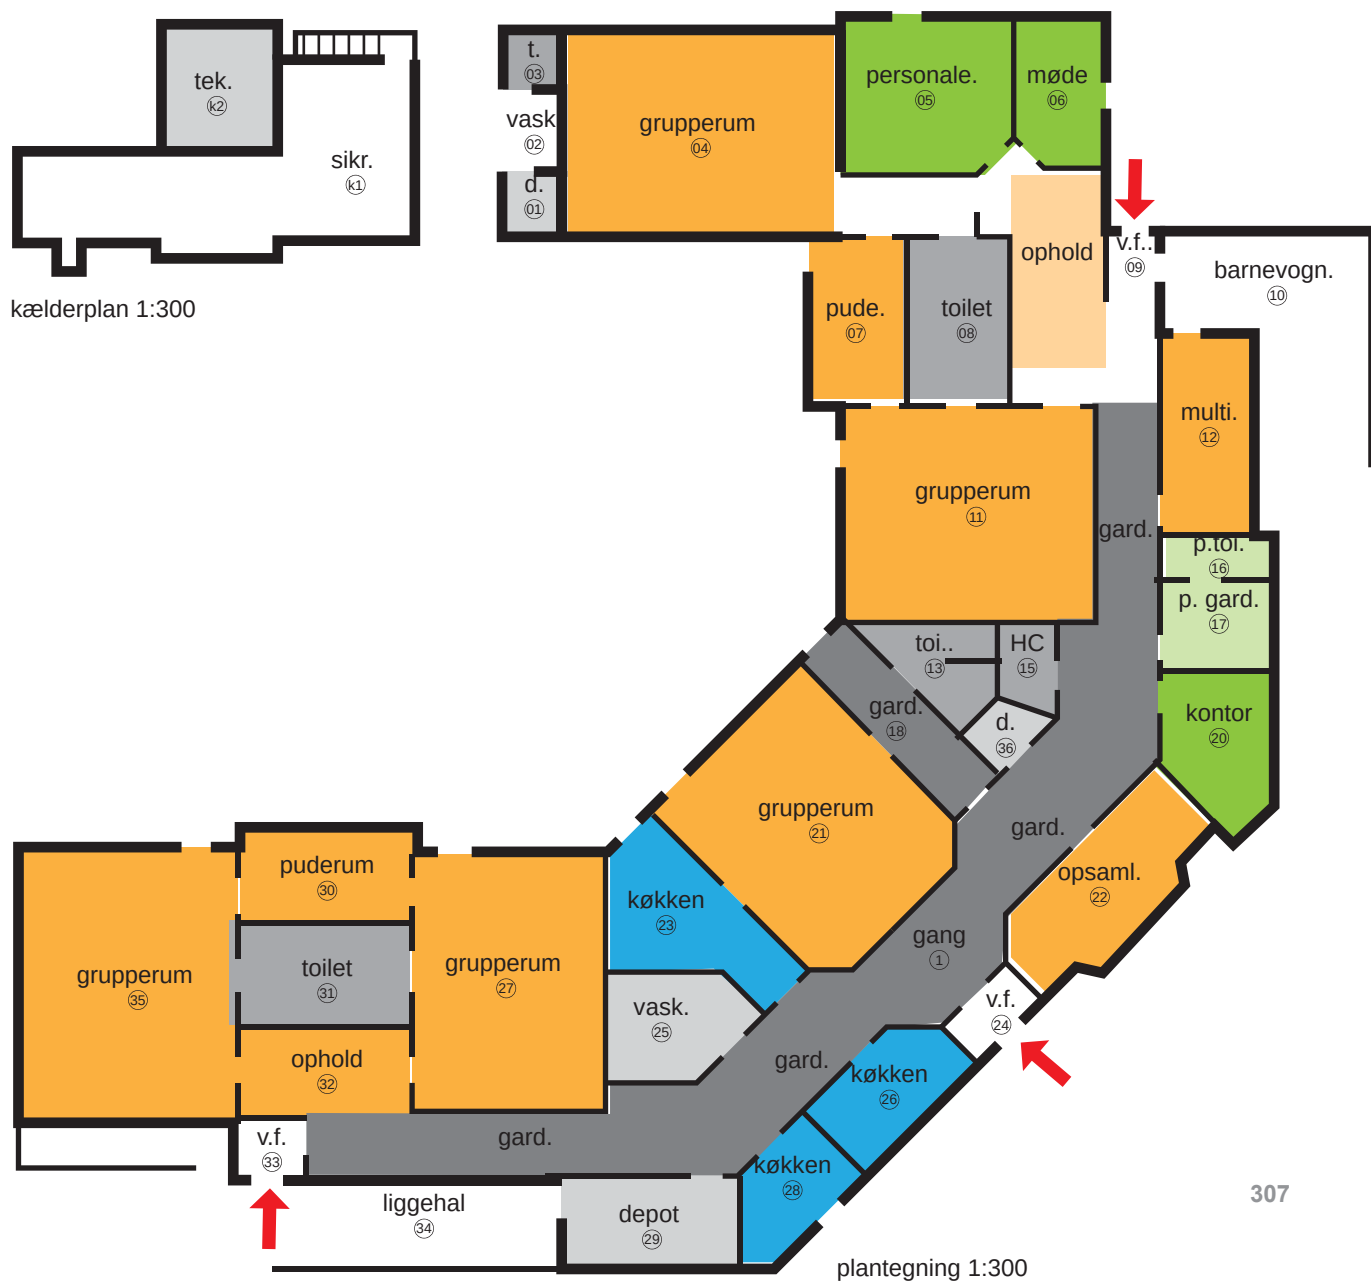
### Teknisk vurdering

- Afdelingen fremstår som et homogent kompleks i gedigne materialer (ydermur i tegl, nyere tag i fibercementplader). Tilbygningen af grupperum (4) er foretaget i god forståelse af det overordnede arkitektoniske udtryk. Overdækning ved barnevognsrum med grå letfacadeplader, der udgør facade mod parkering, fremstår dog noget lukket og afvisende i udtrykket.
- Indvendigt- såvel som udvendigt fremstår afdelingen overvejende i acceptabel stand. Herunder skal oplyste, aktuelle tæring af vandrør dog noteres.
- Ingen opmærksomhedspunkter i forhold til indeklima - Dog noteres daginstitutionens opmærksomhed på kolde gulve.
- Stand af udearealer og legepladsudstyr præges af overflader og inventar i acceptabel- til god stand.

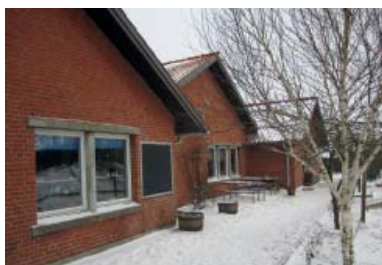
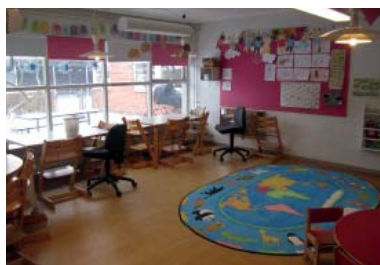
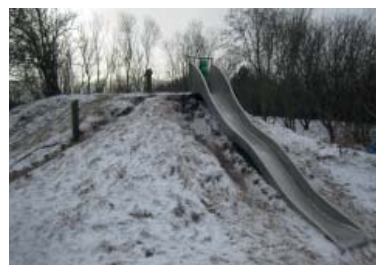
### 16.3.a. Børnebakken Bådsmandsvænget 1, 6710 Esbjerg V

- Afdelingen fremstår på trods af dens sammenstillede natur som et sammenhængende kompleks i et homogent udtryk, opført i gedigne materialer (tegl). Afdelingen fremstår udvendigt i acceptabel stand.
- Indvendigt fremstår afdelingen overvejende i slidt stand.
- I forhold til indeklima bemærkes flere steder dårlig lugt, ligesom støj ifølge ledelse opleves som et stort problem.
- Stand af udearealer og legepladsudstyr præges overordnet af overflader og inventar i slidt stand.

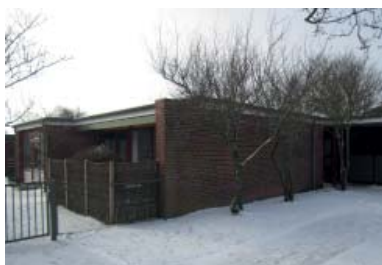
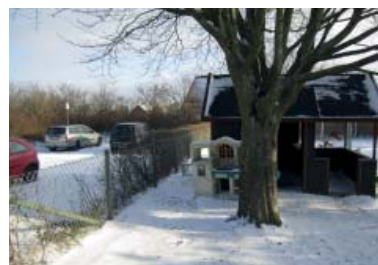
### 16.3.b. Børnebakken Havbakken 3, 6710 Esbjerg V

- Afdelingen fremstår som en homogen fladtagsbygning med forskudte facadepartier og murvinger i tegl. De markante overdækninger ved indgangene til fællesarealet virker noget bastante i forhold til det samlede arkitektoniske udtryk.
- Foruden den konstaterede PCB har afdelingen problemer med støj og kuldenedfald fra de indblæsningsaggregater, som er monterede i henholdsvis (14) og (6) som en del af strategien for håndtering af PCB. Ligeledes opleves meget sur lugt i grupperum (19).
- Stand af udearealer og legepladsudstyr i nærhed til præges overordnet af overflader og inventar i acceptabel-til slidt stand.

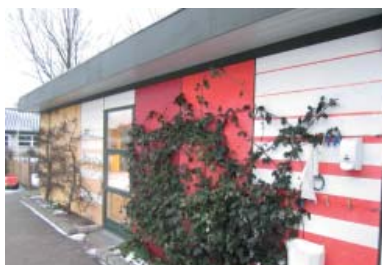
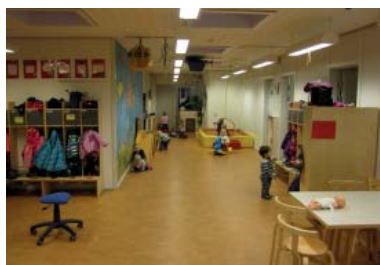
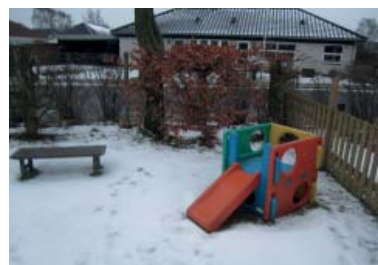
## 17.1.a. Norddalsparken Norddalsparken 34, 6710 Esbjerg V

- Afdelingen fremstår som en homogen bygningsmasse, opført som midlertidigt byggeri. På trods af løbende vedligehold vurderes den tekniske grundsubstans af lav kvalitet, som det bør overvejes rationalet i at fastholde meget længere.
- Udvendigt- såvel som indvendigt fremstår afdelingen overvejende i acceptabel- til slidt stand.
- Ingen umiddelbare opmærksomhedspunkter i forbindelse med indeklima. Dog skal det noteres, at der ikke er registreret udluftning i grupperum.
- Stand af udearealer og legepladsudstyr præges overordnet af overflader og inventar i god stand.

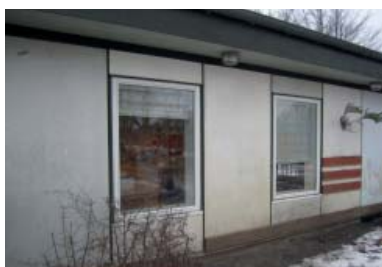
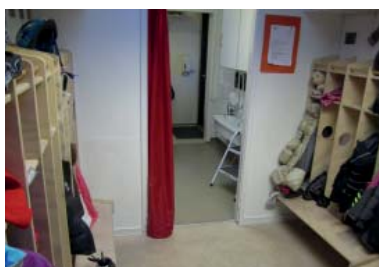
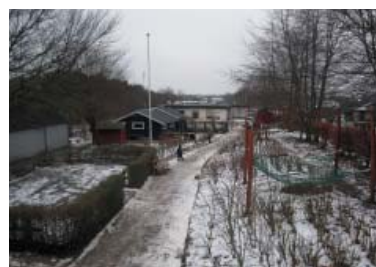
## 17.1.b. Norddalsparken

- Udvendigt- såvel som indvendigt fremstår afdelingen overvejende i slidt stand.
- Ingen umiddelbare opmærksomhedspunkter i forbindelse med indeklima. Dog skal det noteres, at man har set sig nødsaget til at efterisolere (5) indvendigt for at nedbringe kulde fra ydervæg. Endvidere noteres, at kælder lejlighedsvis er meget opfugtet (opklodsede reoler mv.), ligesom der registreres rustvand fra indtrængende vand til armeringsjern i udvendig kældervæg ved kældertrappe. (Overflade er løs).

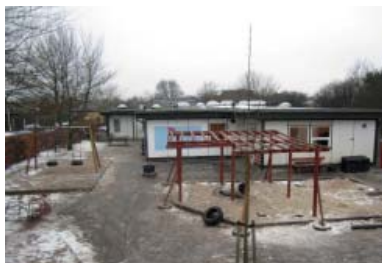
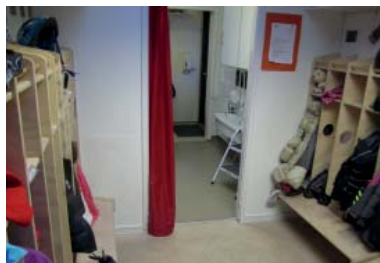
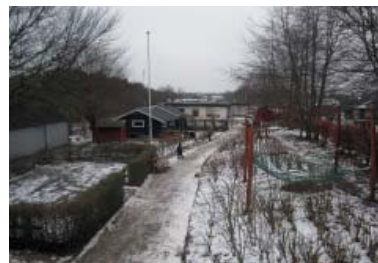
### 17.1.c. Norddalsparken Norddalsparken 40, 6710 Esbjerg V

- Afdelingen fremstår ligesom (17.1.b) som en homogen bygningsmasse, opført som midlertidigt byggeri. (17.1.c) fremstår ligesom (17.1.b) relativt slidt i udvendige overflader. Den tekniske grundsubstans vurderes som af lav kvalitet, som det bør overvejes rationalet i at fastholde meget længere.
- Indvendigt fremstår afdelingen overvejende i acceptabel- til overvejende slidt stand.
- Ingen umiddelbare opmærksomhedspunkter i forbindelse med indeklima.
- Stand af udearealer og legepladsudstyr præges overordnet af overflader og inventar i god stand.

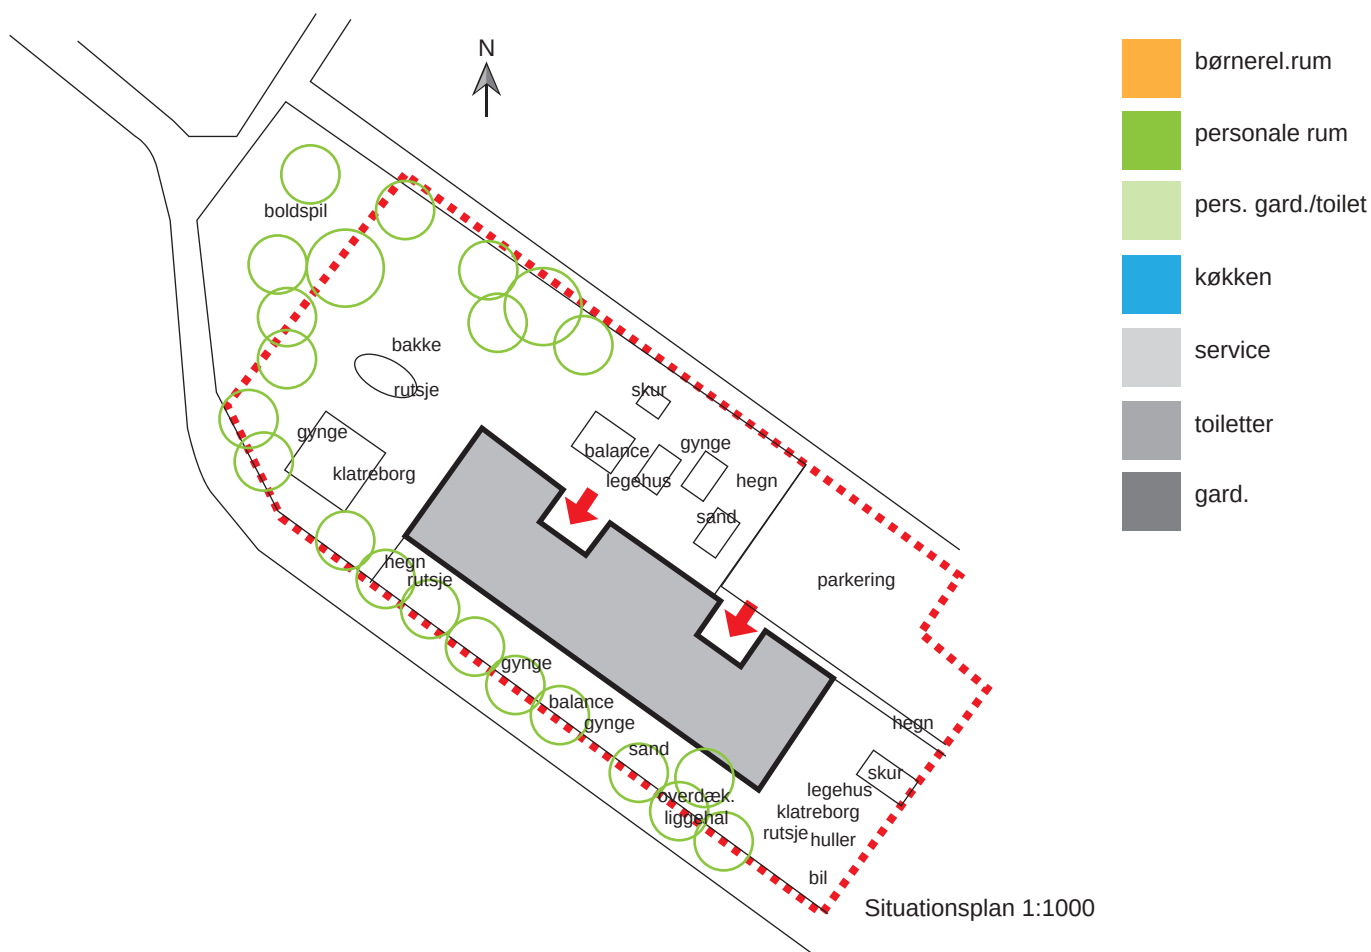
- Afdelingen fremstår som et homogent kompleks i gedigne materialer i stil som tilstødende andelsboligforening. Bygningen karakteriseres ved fladt tag og markant tagkant.
- Indvendigt såvel som udvendigt fremstår afdelingen i acceptabel stand.
- Ingen opmærksomhedspunkter i forhold til indeklimate - Dog noteres kuldenedfald fra ovenlys på vuggestuetoiletter.
- Stand af udearealer og legepladsudstyr præges overordnet af overflader og inventar i acceptabel stand.

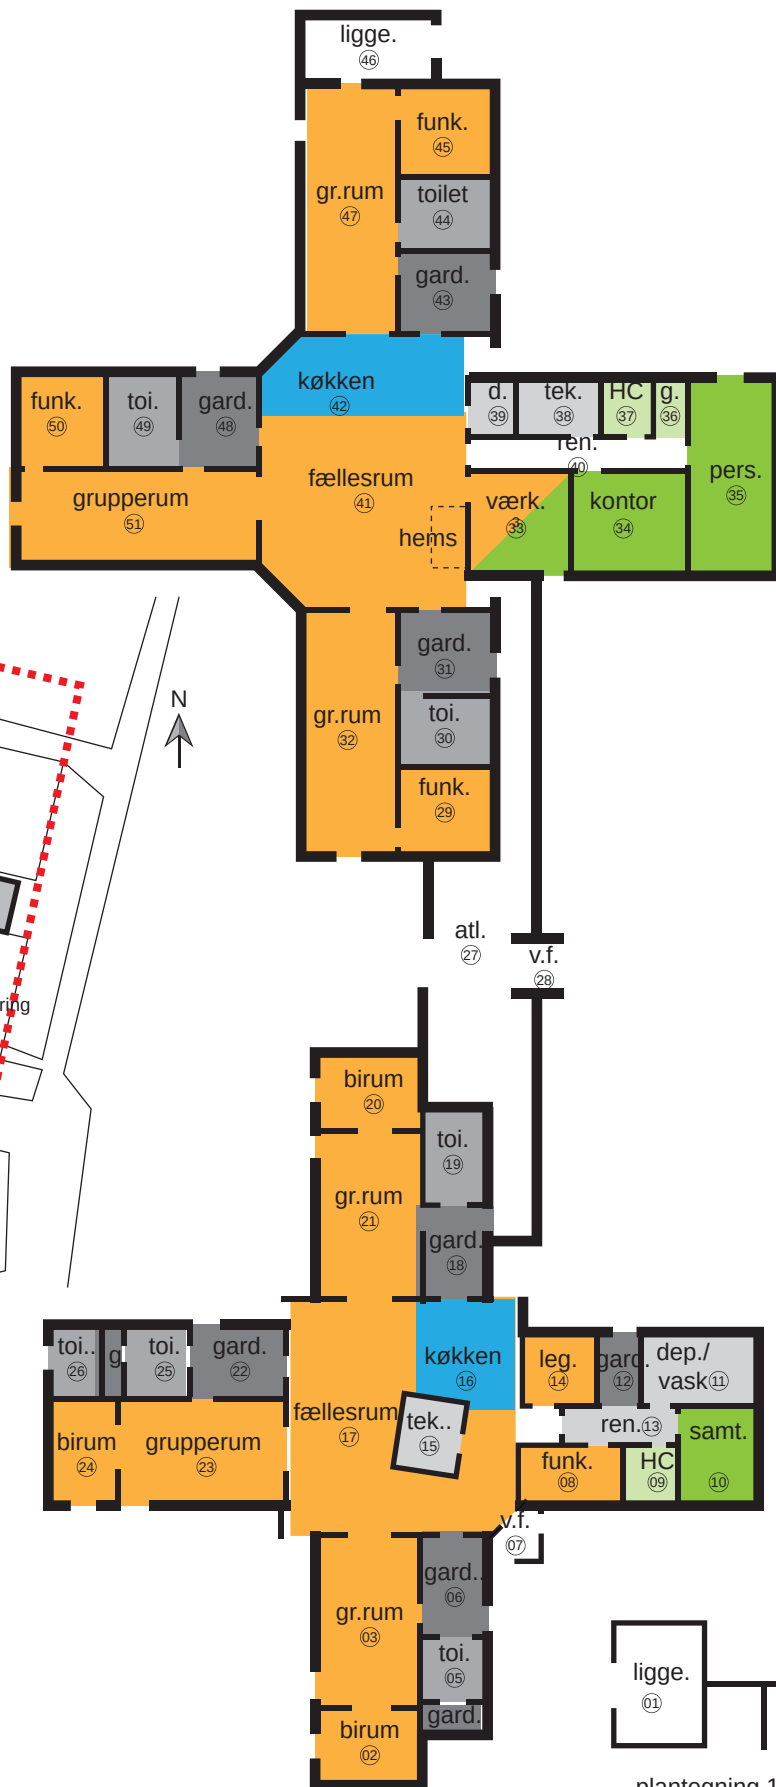
plantegning 1:300

- børnerel. rum
- personale rum
- pers. gard./toilet
- køkken
- service
- toiletter
- gard.

- *Daginstitutionen fremstår grundlæggende særdeles velindrettet med gode basisrum og en fin fordeling af supplerende bi- og fællesrum.*
- *Eneste bygningsmæssige udfordring i forhold til den nuværende drift er fraværet af et barnevognsrum, som med den rette placering vil kunne servicere daginstitutionen uden at skulle benytte grupperum som gennemgangsrum.*
- *Det anbefales på denne baggrund, at daginstitutionen fastholdes som nuværende, dog med tilføjelse af hensigtsmæssige barnevognsforhold. Nyt barnevognsrum vil eventuelt kunne placeres som tilbygning til vuggestueklynge med udgang fra fællesrum (41) mellem (39) og (43). Området hér er relativt skærmet i forhold til de øvrige udearealer.*

- *Barnevognsrummet vil her kunne bygges op mod den eksisterende bygning, hvorved alene vinduesareal fra sekundære rum som teknik (38), toilet (37) og personalegaderobe (36) vil blive blændet af. I relation til gaderobe (43) vil der skulle skabes hensigtsmæssig udgang ved tilføjelse af barnevognsrum.*

- Afdelingen fremstår som en sammenstillet bygningsmasse med to geometrisk identiske bygningsafsnit, der dog er opført i forskellige materialer (tegl og træ). Det resulterende arkitektoniske udtryk synes noget pragmatisk betinget.
- Afdelingen fremstår meget velholdt for hvad angår overflader både indvendigt og udvendigt.
- Ingen umiddelbare opmærksomhedspunkter i forhold til indeklima. Dog noteres, at synlige kanalføringer i fællesrum (41) er svære at rengøre, højtsiddende pendler i høje rum (17) og (41) har samme problem.
- Stand af udearealer og legepladsudstyr vurderes til at være acceptabel stand.
